**Rapport technique préparé pour la Municipalité de Saint-Félix-d'Otis  
et pour l'Association des propriétaires de chalets du lac Otis**

# **CARACTÉRISATION DES BANDES RIVERAINES DU LAC OTIS -2013-**

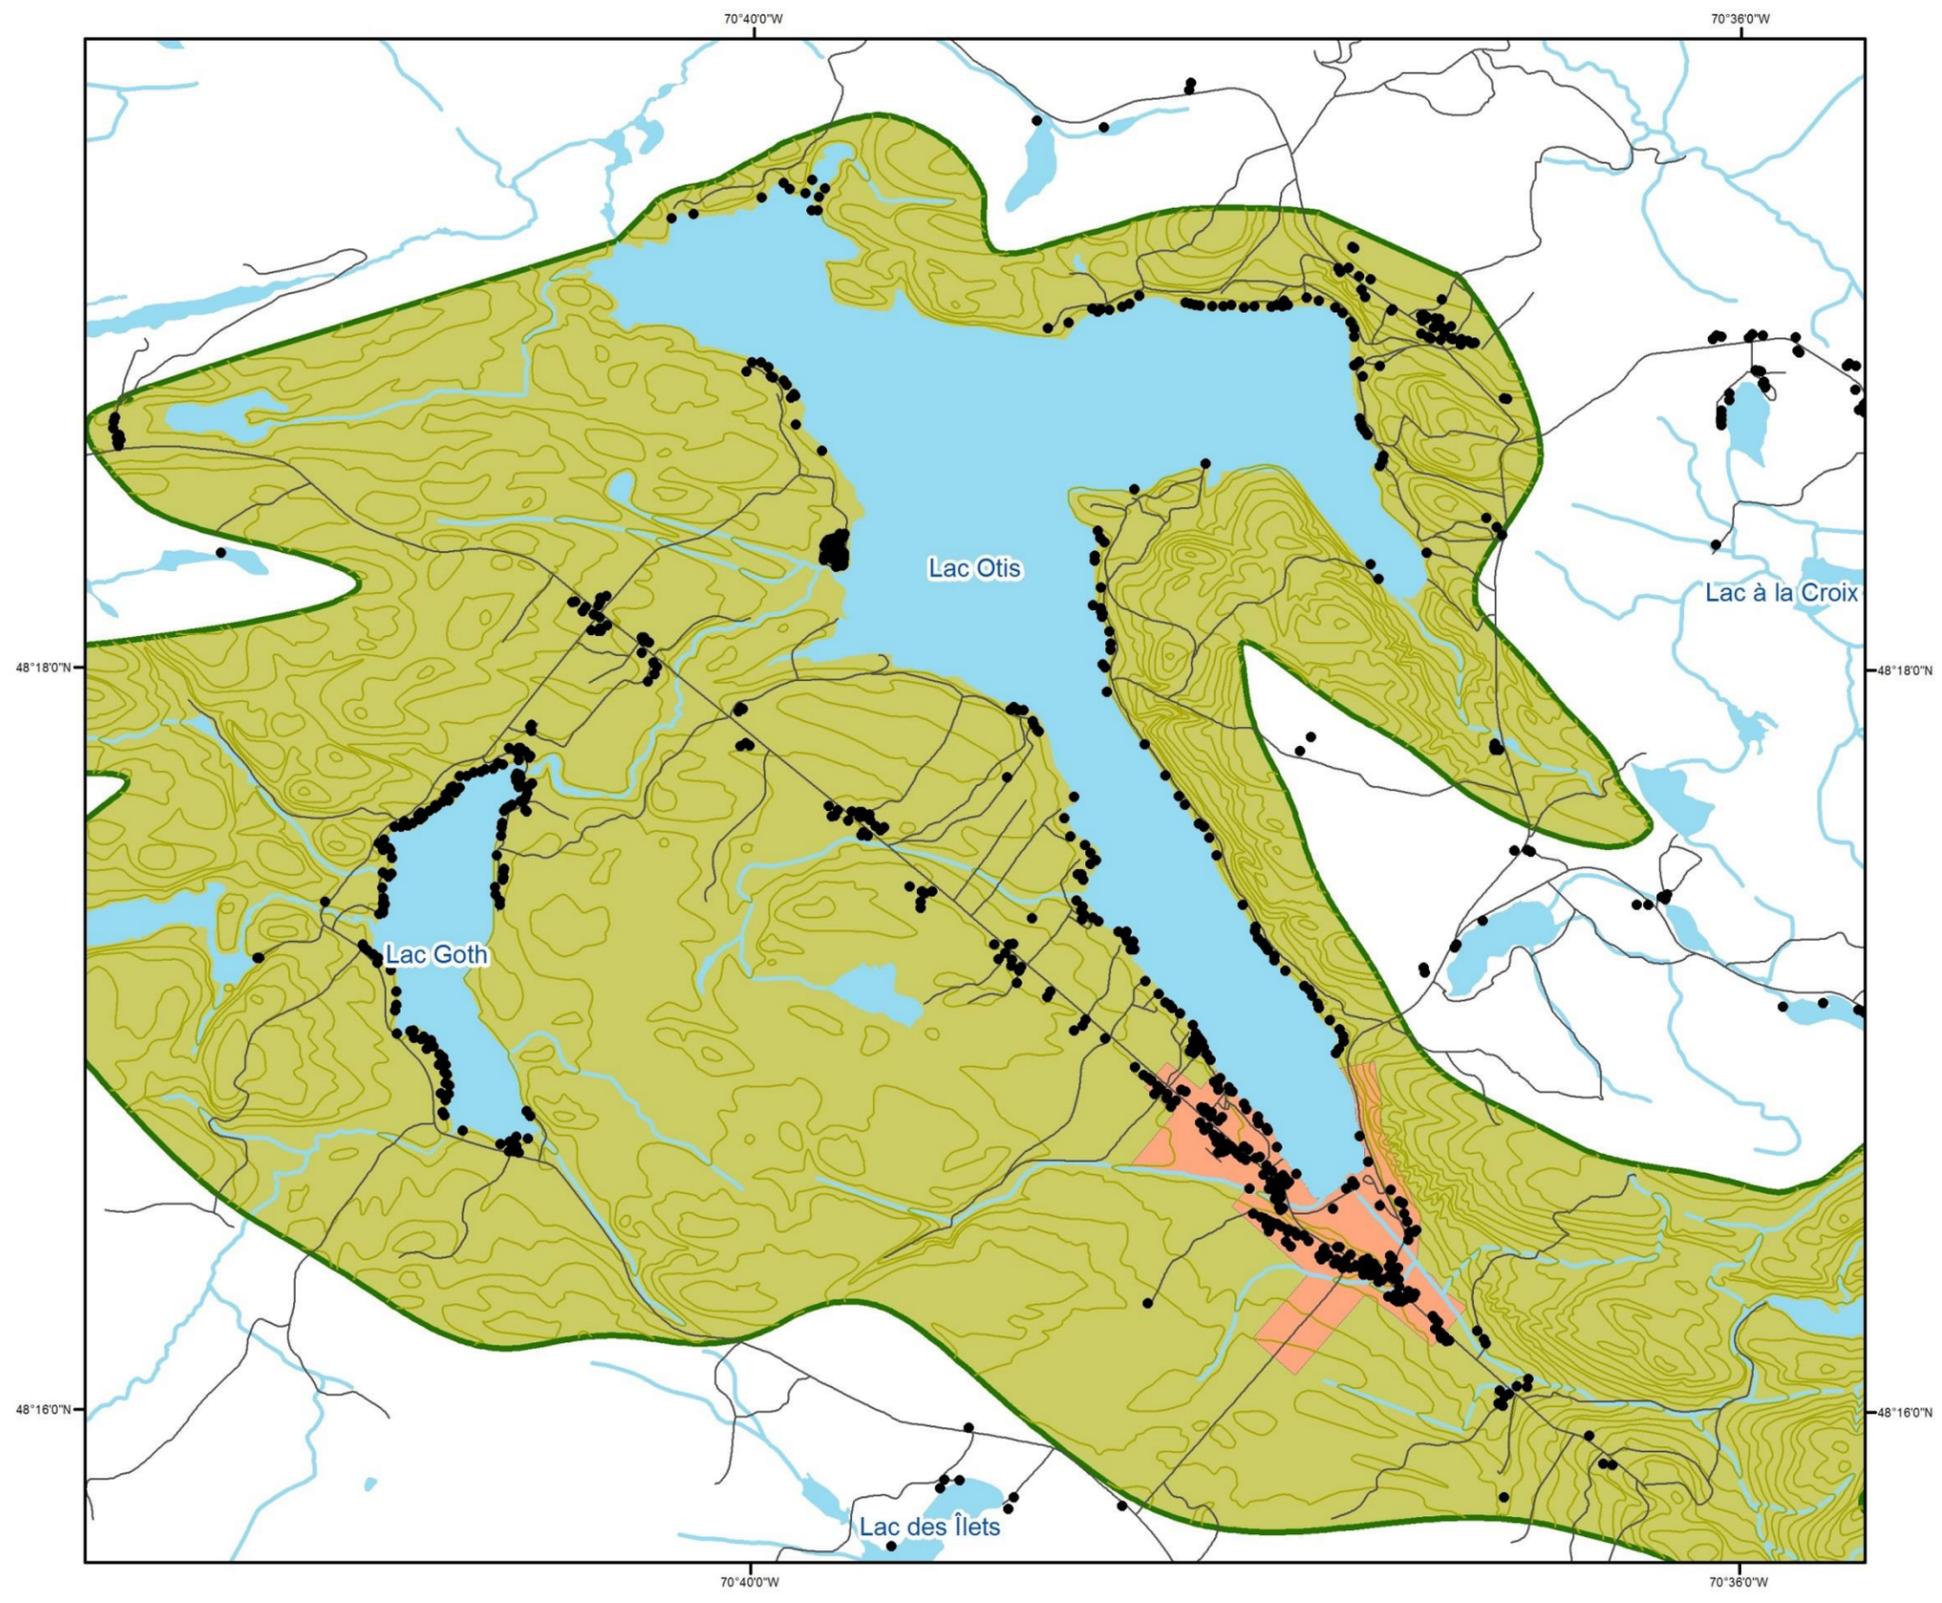
Carte 1  
Lac Otis

Le lac Otis a un périmètre de 20,44 km et une superficie de 5,53 km<sup>2</sup>. Son bassin versant de 44,66 km<sup>2</sup> est compris dans la municipalité de Saint-Félix-d'Otis (Ministère des Affaires municipales, des Régions et de l'Occupation du Territoire (MAMROT), 2010). Deux affectations des thèmes provinciaux du ministère y sont présentes. L'affectation du territoire principale présente sur le bassin versant du lac Otis est agroforestière (97,83%) et la deuxième affectation, l'affectation urbaine, occupe 2,17 % du territoire (MAMROT, 2012). Un réseau de routes et de chemins peu ramifié donne accès au lac. Il y a 676

bâtisses, surtout résidentielles, cartographiées sur le territoire du bassin versant (carte 1) (Ministère des Ressources naturelles et de la Faune du Québec (MRNF), 2009a).

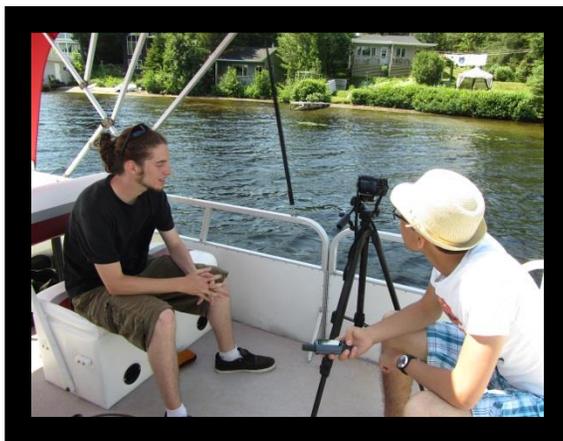
Photographie 1.

La prise de données s'est effectuée via une vidéo tournée à partir du plan d'eau, à bord d'une embarcation à moteur, lors d'une journée sans vent ni vague. Le film a été enregistré avec une caméra numérique Nikon Coolpix AW110. De plus, afin de faciliter l'analyse, plusieurs coordonnées géographiques ont été enregistrées à l'aide d'un GPS Garmin 76 en même temps que la vidéo était filmée.

La caractérisation des bandes riveraines s'est faite à partir du film. Les quinze premiers mètres de bande riveraine ont été délimités visuellement. La caractérisation s'est faite par terrain et non par zone homogène comme dans le protocole du MDDEP et de la CRE Laurentides. Pour chaque terrain, le pourcentage de recouvrement en végétation naturelle (PRVN), en végétation ornementale et en matériaux inertes, la proportion des sols dénudés et érodés, de même que les différents types de murets et de remblais ont été notés. De plus, la présence de bâtisses, de descentes de bateau, de quais, ainsi que d'abris à bateau a été notée. Les données ont été évaluées après le visionnement des vidéos et les résultats ont été transcrits sur une fiche de collecte de données.

Prise de données terrain lors de la caractérisation des bandes riveraine du lac Otis

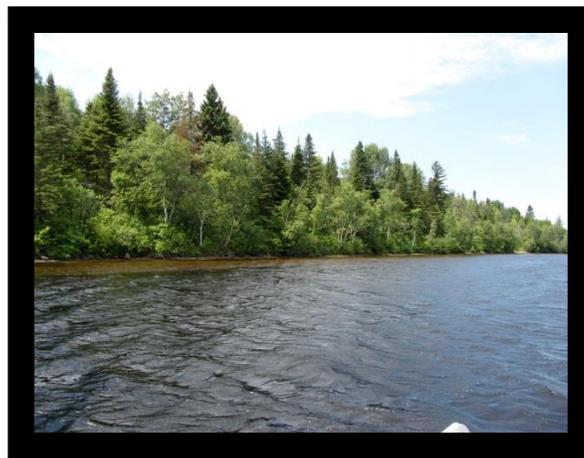
Photographie 2.  
Bande riveraine dont le pourcentage de recouvrement en végétation naturelle est supérieur à 80%

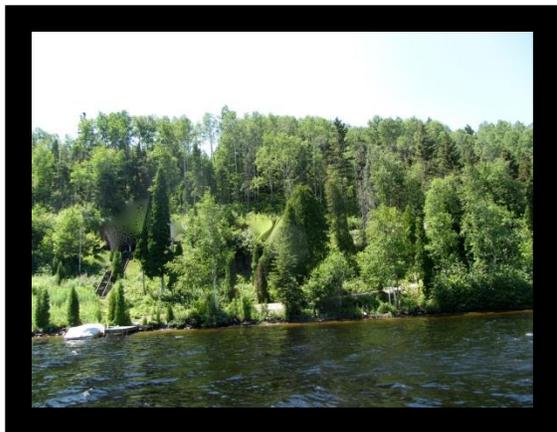
Photographie 3.  
Bande riveraine dont le pourcentage de recouvrement en végétation naturelle est compris entre 60% et moins de 80%

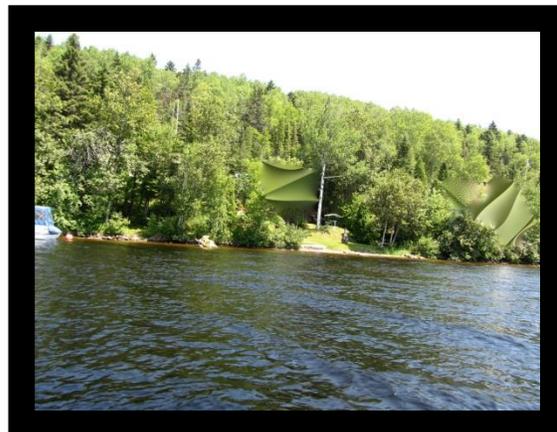
Photographie 4.  
Bande riveraine dont le pourcentage de recouvrement en végétation naturelle est compris entre 40% et moins de 60%

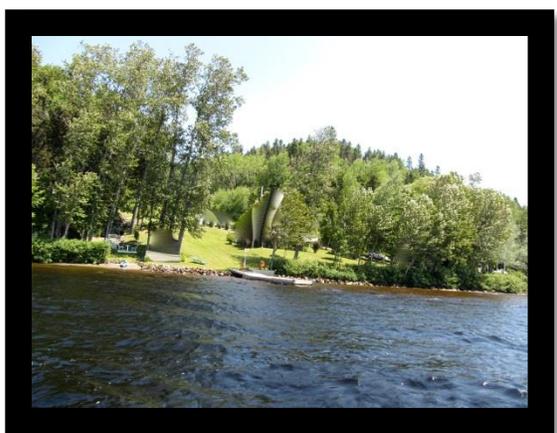
Photographie 5.  
Bande riveraine dont le pourcentage de recouvrement en végétation naturelle est compris entre 20% et moins de 40%

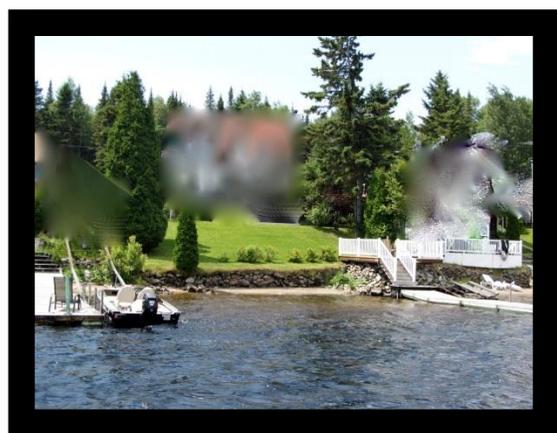
Photographie 6.  
Bande riveraine dont le pourcentage de recouvrement en végétation naturelle est inférieur à 20%

L'OBVS recommande d'assurer, dans les plus brefs délais, le reboisement des bandes riveraines des rives du lac Otis, en priorisant les segments de bandes riveraines présentant les PRVN les plus bas.

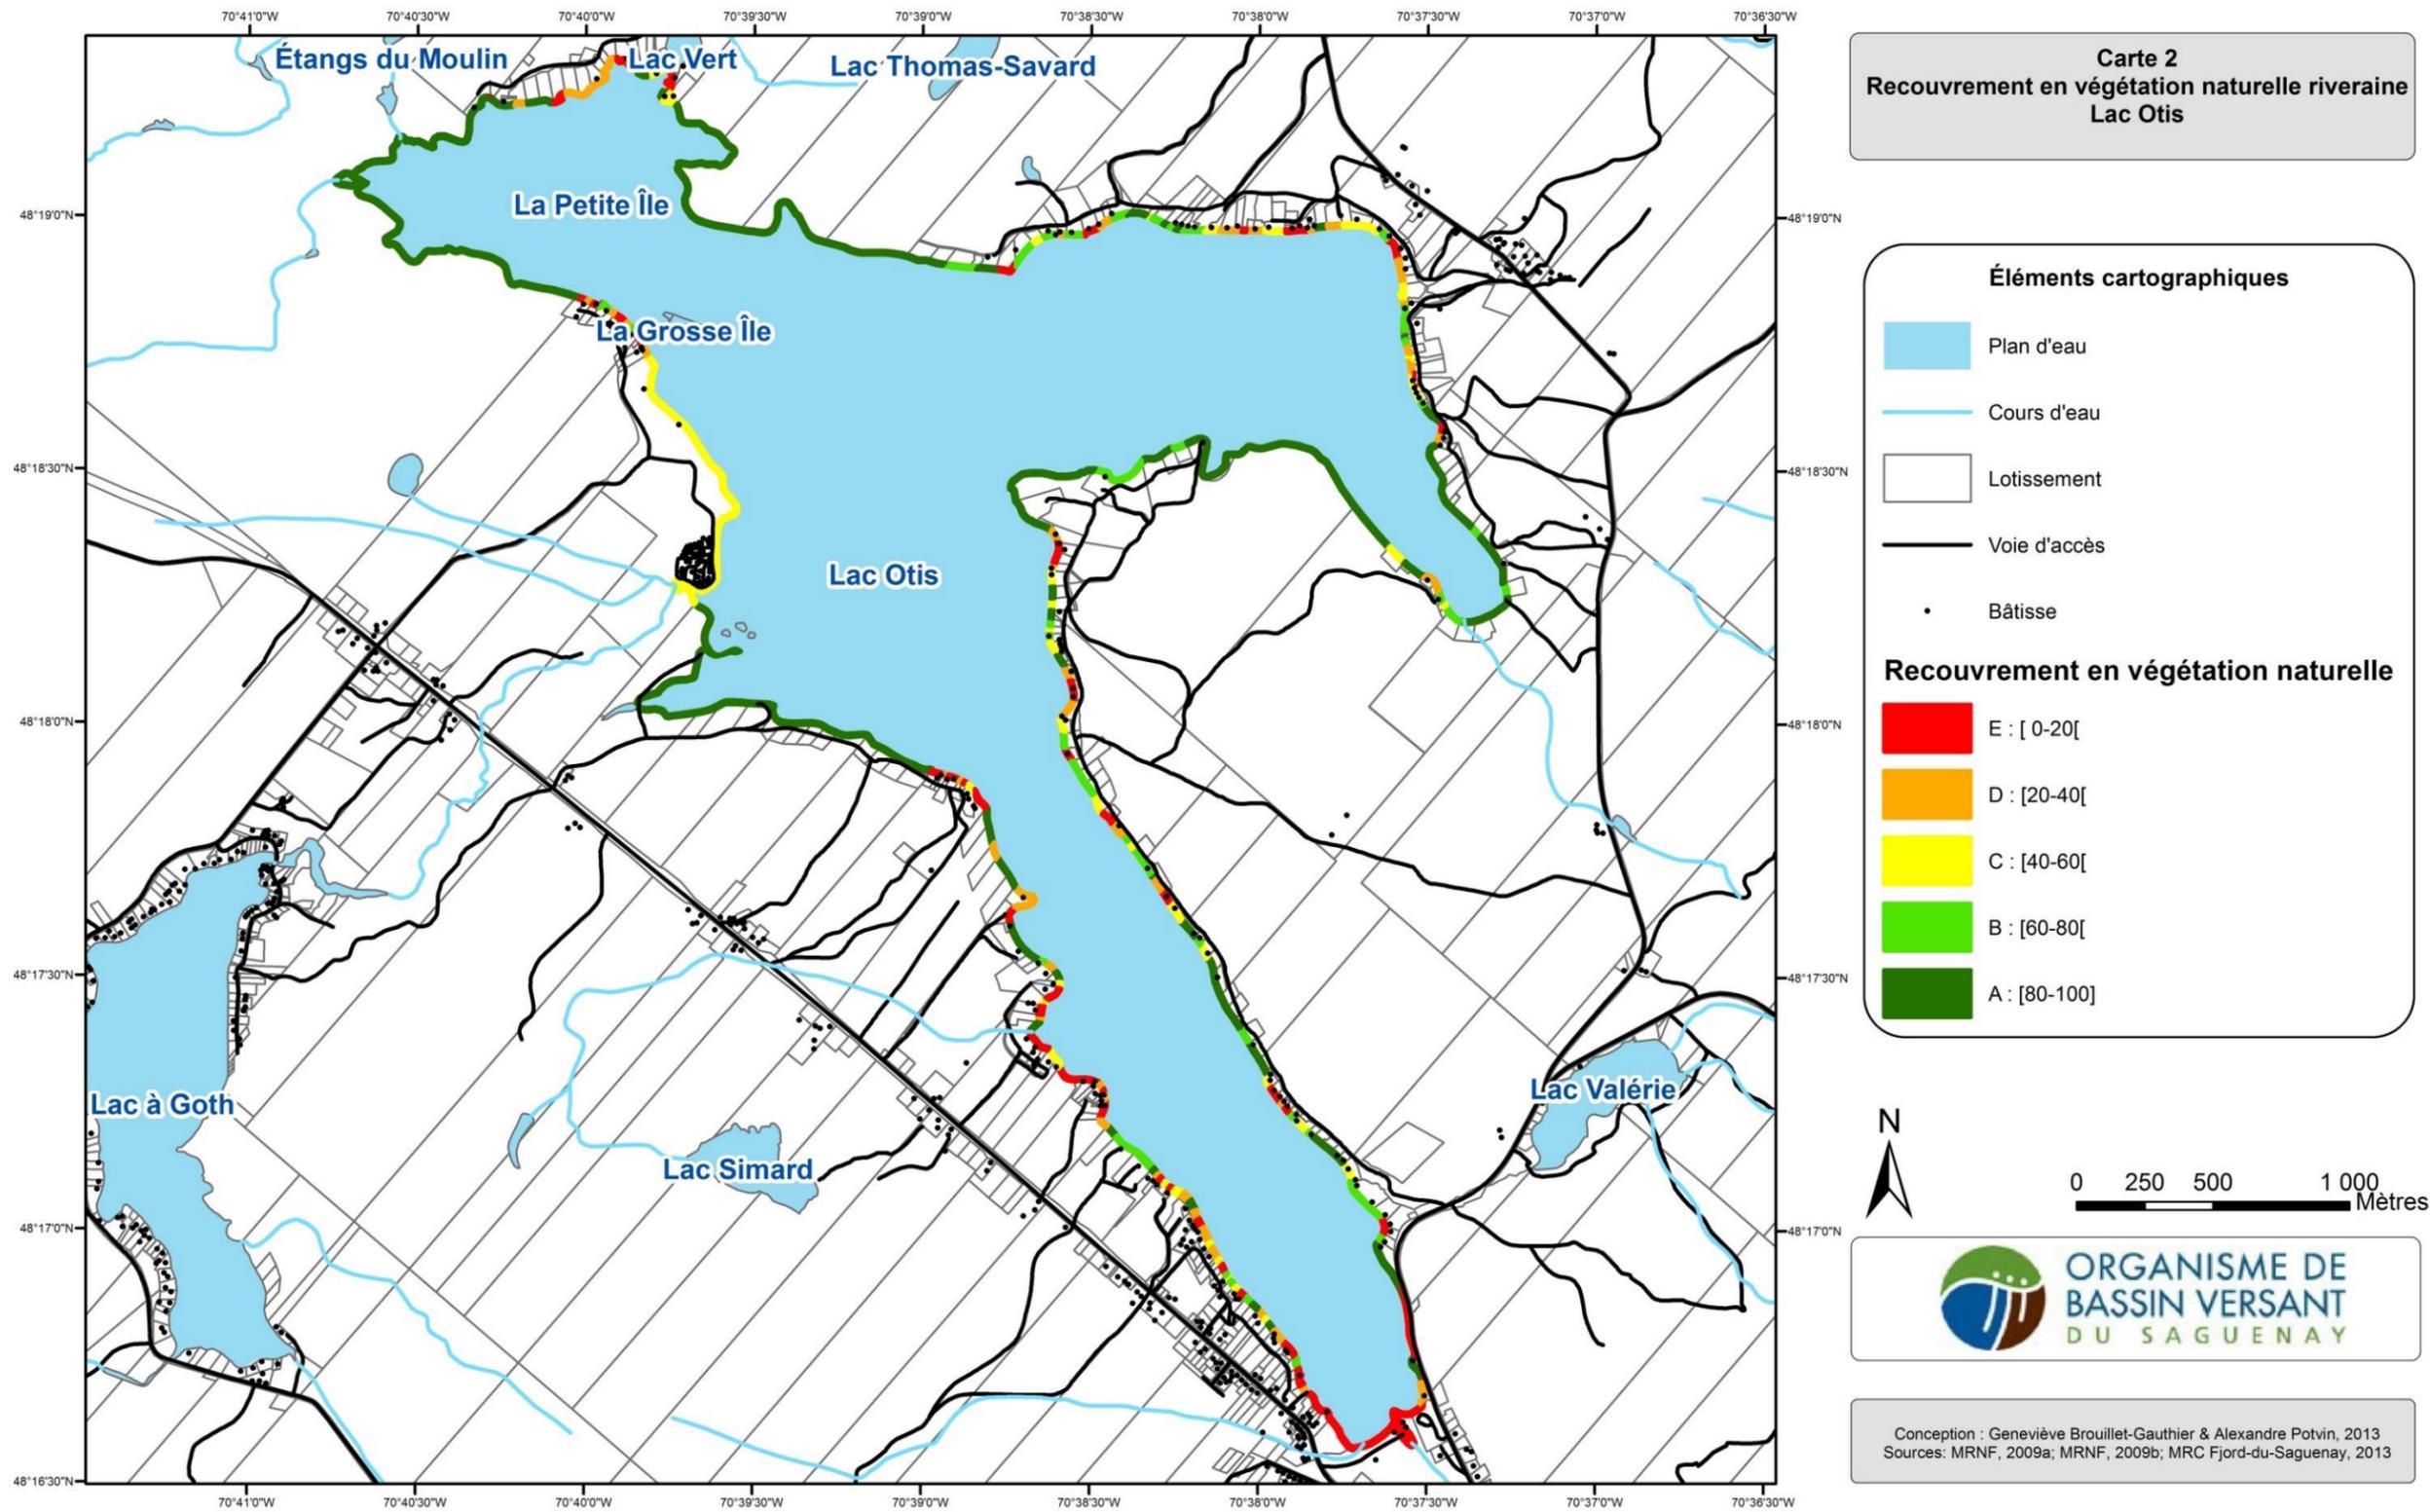
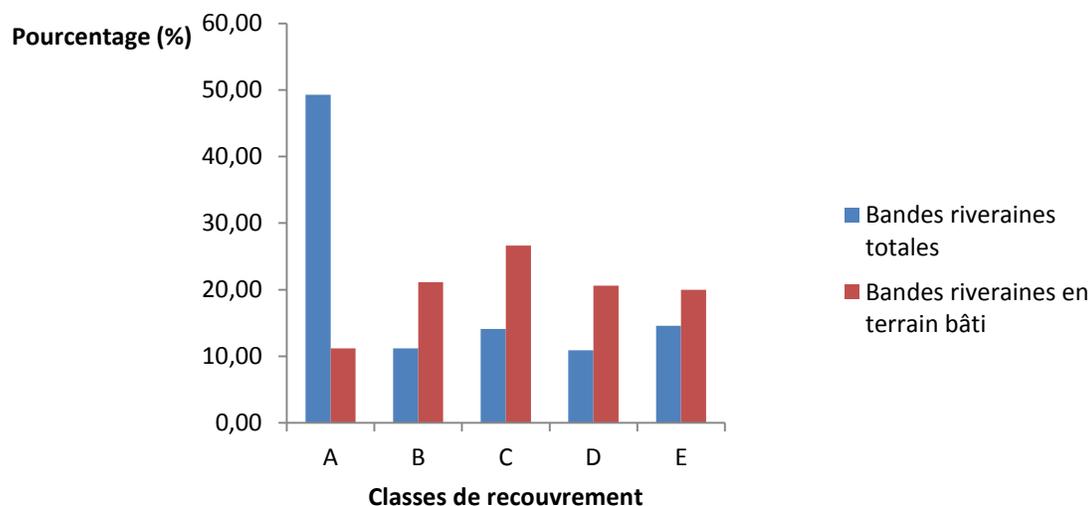
La classe A est la classe la plus présente autour du lac Otis avec 10 066,94 m (49,25%). Viennent ensuite les classes E et C avec 2 981,05 m (14,58%) et 2 880,77 m (14,09%) respectivement. Finalement arrivent les classes B avec 2 284,42 m (11,18%) et D avec 2 226,82 m (10,89%) (tableau 2 et figure 1).

En regardant que les terrains bâtis, la classe A n'est présente qu'à 11,20% (1 211,53 m). La classe ayant le pourcentage le plus élevé est la classe C (26,63 %), soit 2 880,77 m. Les trois autres classes de recouvrement ont des résultats assez semblables; la classe B représente 21,12% (2 284,42 m) des bandes riveraines bâties, la classe D représente 20,59% (2 226,82 m), et la classe E représente 20,00% (2 163,82 m) (tableau 2 et figure 1).

Figure 1. Pourcentage de recouvrement en végétation naturelle pour le lac Otis et pour les terrains bâtis du lac Otis
