Rapport technique préparé pour la Municipalité de Saint-Félix-d'Otis  
et pour l'Association des propriétaires de chalets du lac Rond

# CARACTÉRISATION DES BANDES RIVERAINES DU LAC ROND -2013-

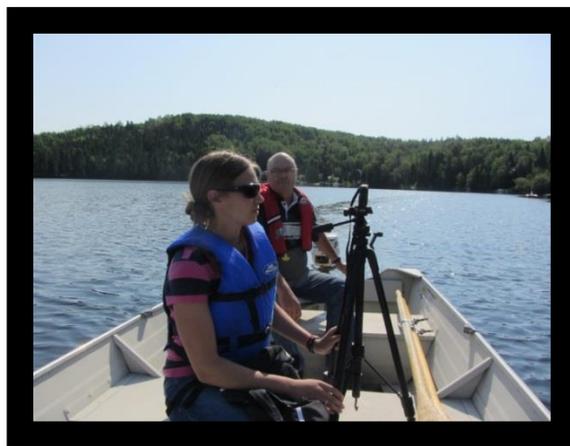
Photographie 1.

Prise de données terrain lors de la caractérisation des bandes riveraine du lac Rond

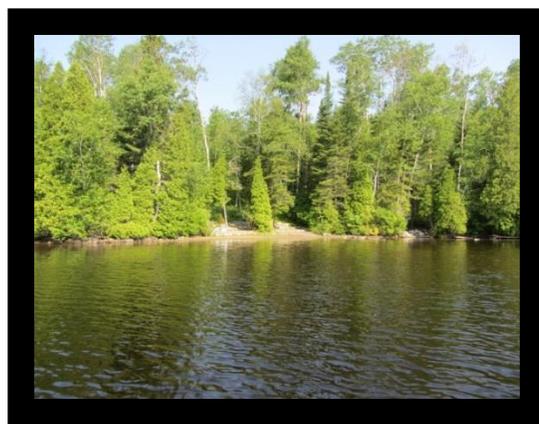
Photographie 2.  
Bande riveraine dont le pourcentage de recouvrement en végétation naturelle est supérieur à 80%

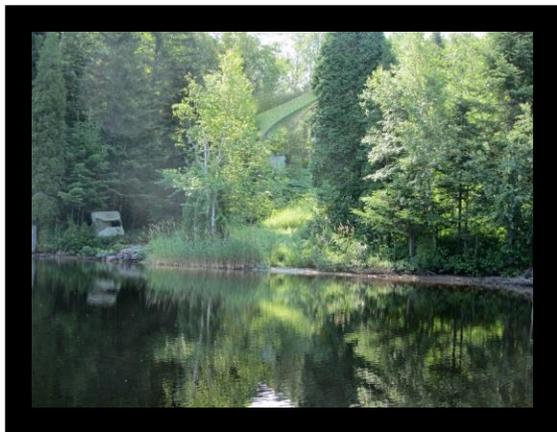
Photographie 3.  
Bande riveraine dont le pourcentage de recouvrement en végétation naturelle est compris entre 60% et moins de 80%

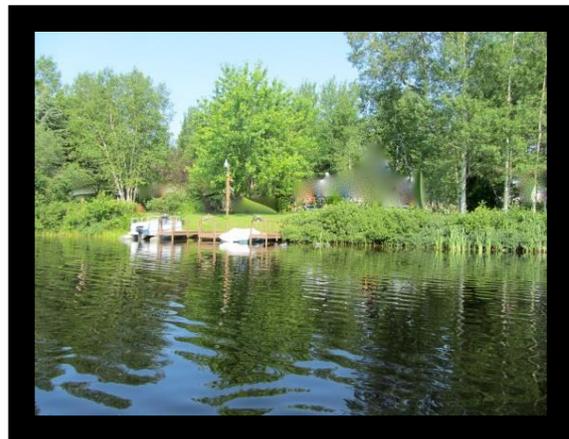
Photographie 4.  
Bande riveraine dont le pourcentage de recouvrement en végétation naturelle est compris entre 40% et moins de 60%

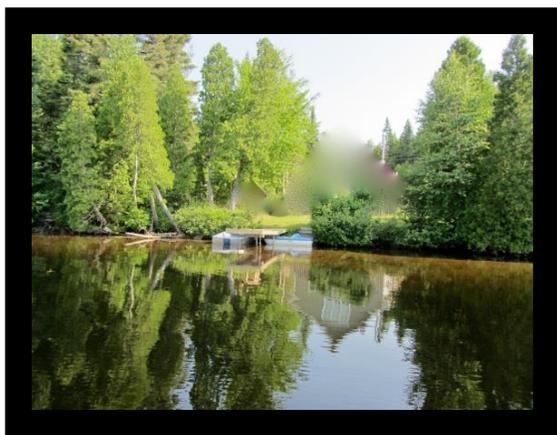
Photographie 5.  
Bande riveraine dont le pourcentage de recouvrement en végétation naturelle est compris entre 20% et moins de 40%

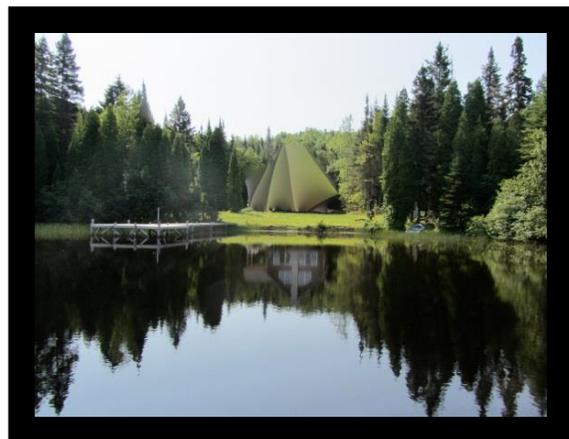
Photographie 6.  
Bande riveraine dont le pourcentage de recouvrement en végétation naturelle est inférieur à 20%

L'OBVS recommande d'assurer, dans les plus brefs délais, le reboisement des bandes riveraines des rives du lac Rond, en priorisant les segments de bandes riveraines présentant les PRVN les plus bas.

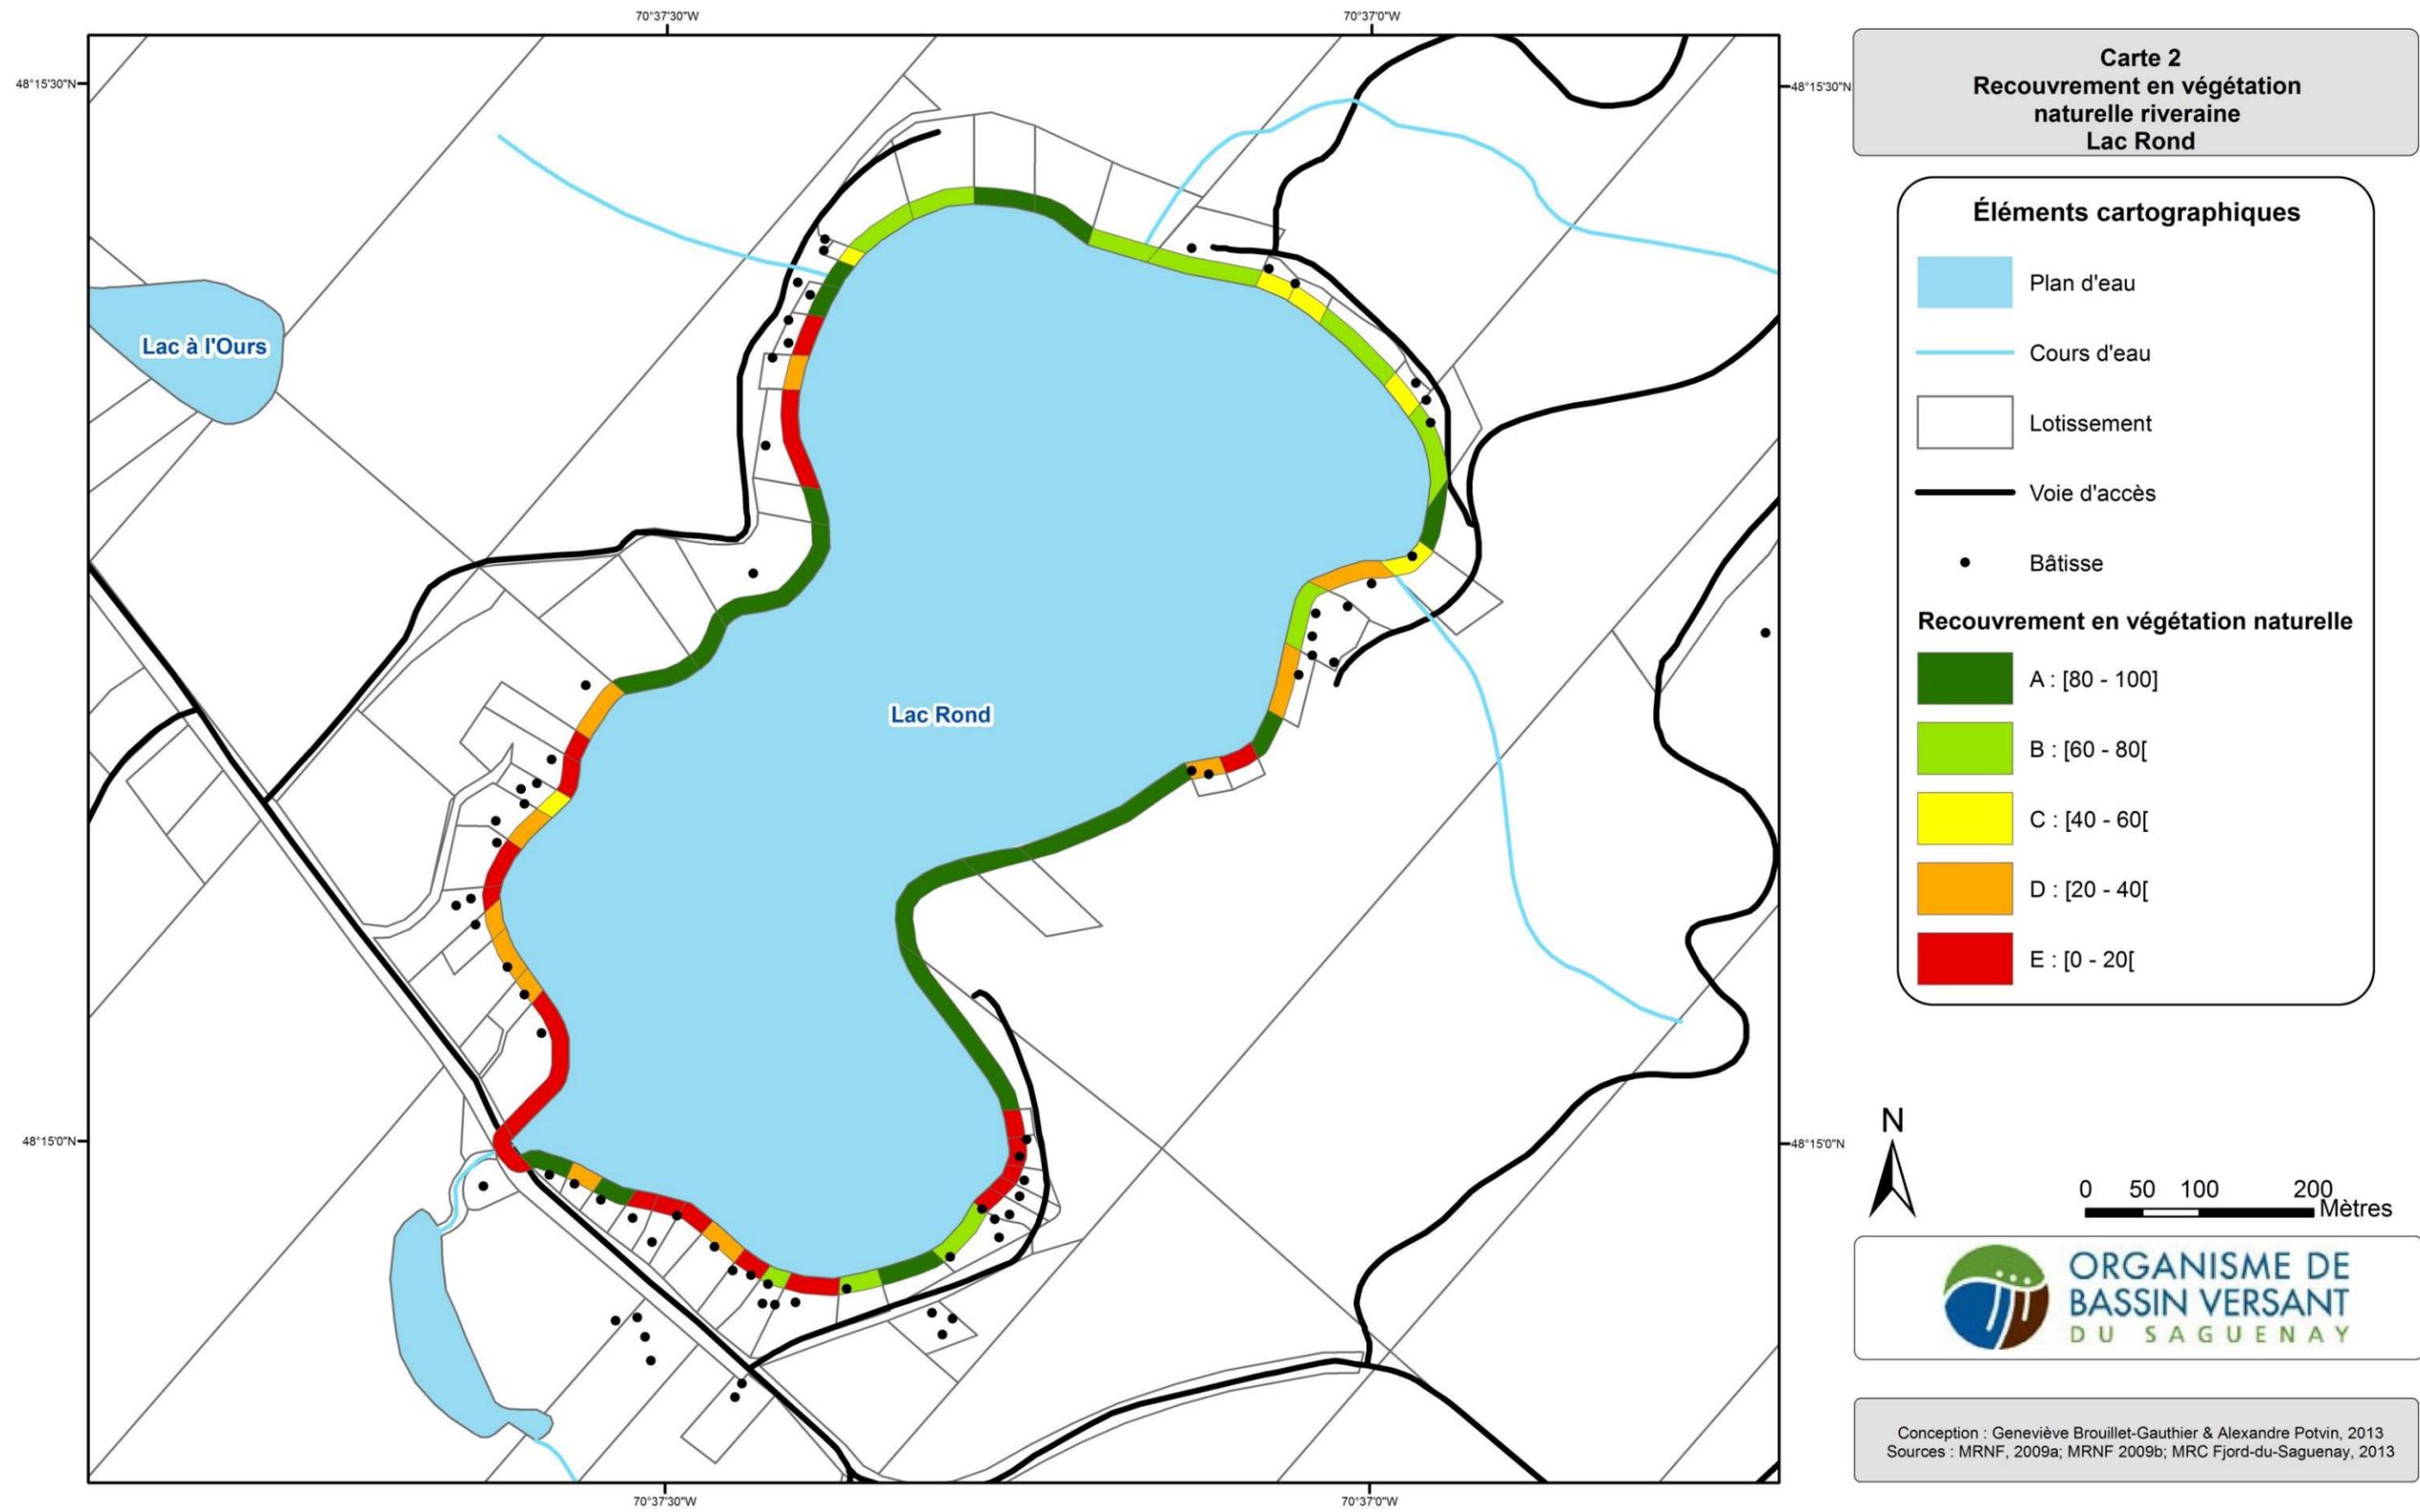
Le tableau 2, la carte 2 et la figure 1 résument les informations par rapport au recouvrement naturel pour tout le lac et pour les terrains bâtis. La longueur de la rive caractérisée est de 3 900,00 m, et 2 978,73 m de la rive se trouvent en terrains bâtis. On entend par terrain bâti tout terrain comprenant une infrastructure (route, maison, quai, etc.).

La classe A est la classe la plus présente autour du lac Rond avec 1 463,60 m (37,53%). Viennent ensuite la classe E avec 832,28 m (22,88%), la classe B avec 765,01 m (19,62%), la classe D avec 548,95 m (14,08%) et dans une moindre proportion, la classe C avec 230,16 m (5,90%) (tableau 2 et figure 1). De plus, tous les terrains ayant moins de 80% de végétation naturelle présentent une forte proportion de végétation ornementale comparativement aux matériaux inertes.

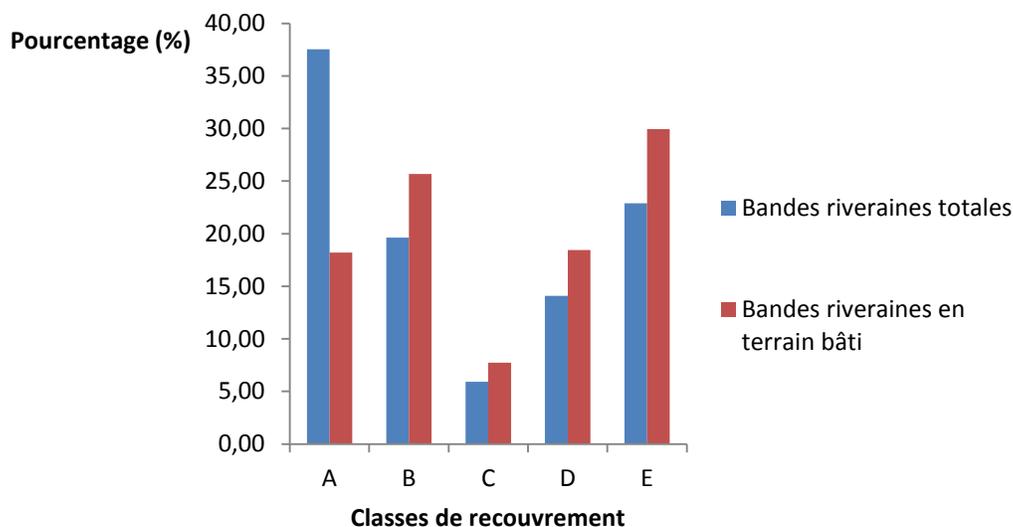
Lorsqu'on ne regarde que les terrains bâtis, la classe A n'est présente qu'à 18,21% (542,33 m). La classe ayant le pourcentage le plus élevé est la classe E (29,95%), soit 892,28 m. C'est aussi la classe qui possède le moins de végétation naturelle. Les autres classes de recouvrement sont moins présentes; la classe B représente 25,68% (765,01 m) des bandes riveraines bâties, la classe C représente 7,73% (230,16 m), et la classe D représente 18,43% (548,95 m) (tableau 2 et figure 1).

Figure 1. Pourcentage de recouvrement en végétation naturelle pour le lac Rond et pour les terrains bâtis du lac Rond
