Plan directeur du bassin versant du lac au Loup

5 novembre 2020

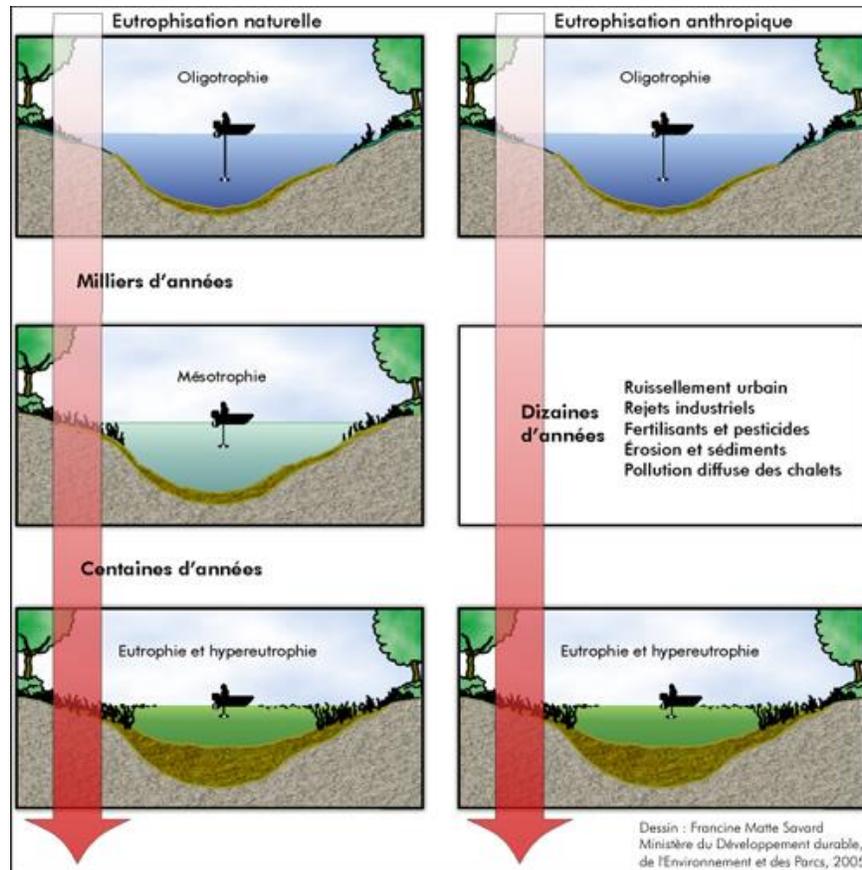
Figure 1 : Processus d'eutrophisation des lacs (MELCC, 2020a)

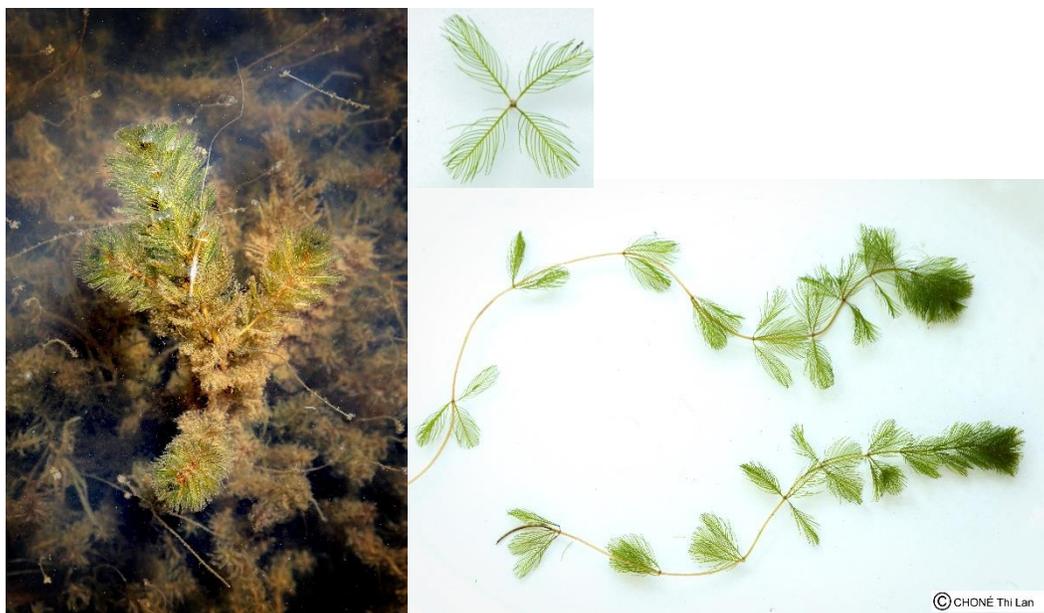
Figure 2 : Myriophylle à épis. Crédit photo : Thi Lan Choné (2017)

Une deuxième préoccupation majeure par rapport à la santé des lacs dans la région de la Petite-Nation est la contamination des plans d'eau par les plantes aquatiques exotiques envahissantes, notamment le myriophylle à épis (*Myriophyllum spicatum*; voir Figure 2) (OBV RPNS, 2017). Un petit fragment de cette plante, originaire de l'Europe et de l'Asie, transporté par exemple sur la coque d'une embarcation ayant navigué dans un plan d'eau infesté peut suffire à implanter une nouvelle colonie dans un autre plan d'eau. Si les conditions sont propices, le myriophylle à épis peut rapidement prendre tout l'espace qu'occupaient les plantes aquatiques naturellement présentes dans le plan d'eau et s'étendre davantage, formant des herbiers tellement denses que les activités récréatives comme la baignade, le kayak et le canot peuvent devenir impraticables.

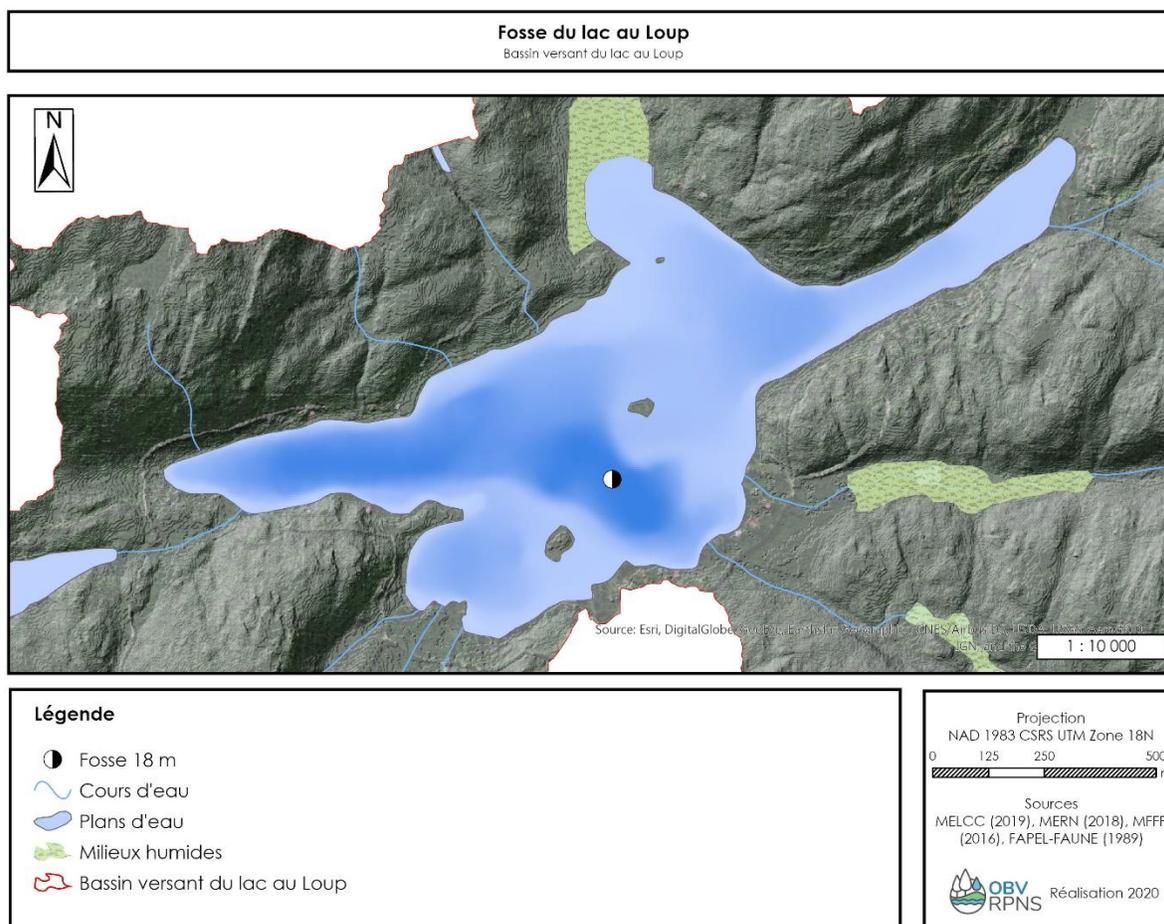
Figure 3 : Fosse du lac au Loup et site d'échantillonnage du RSVL

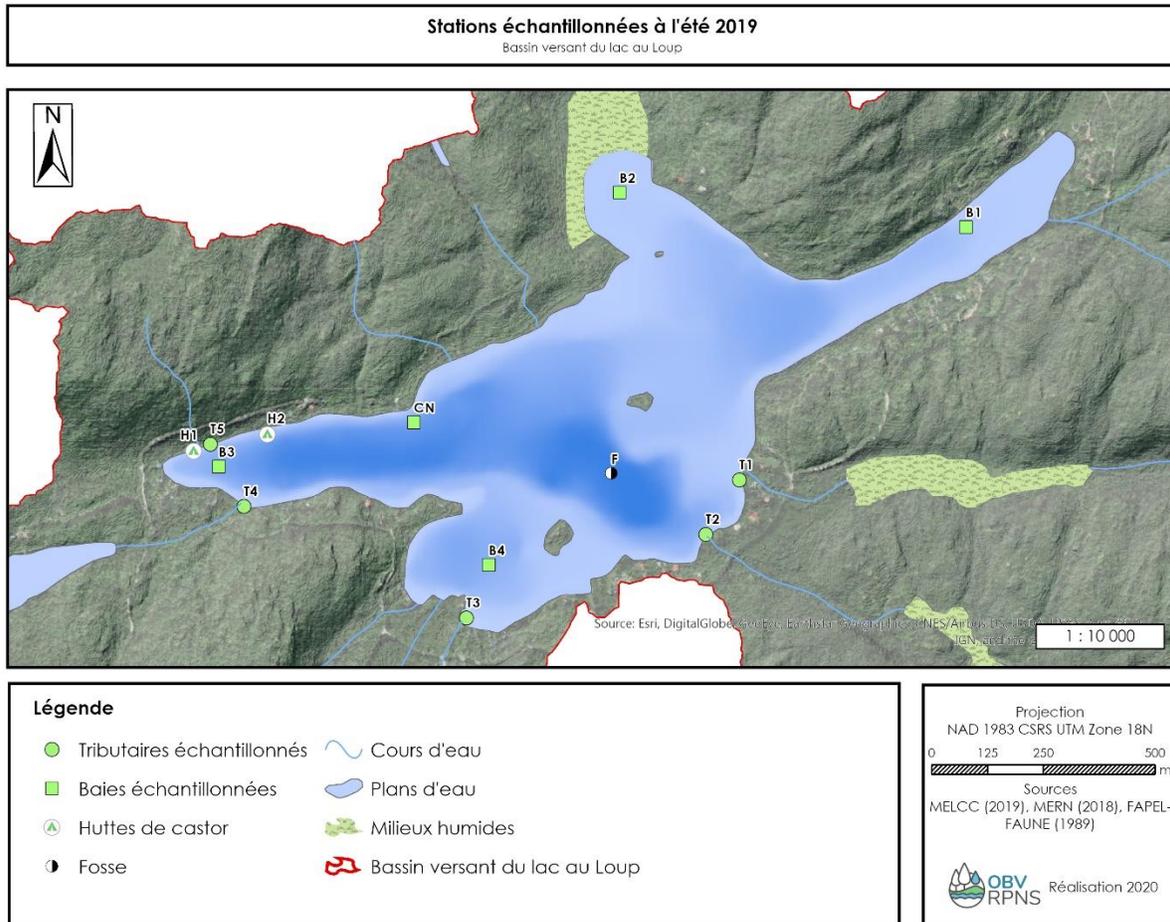
Figure 4 : Stations d'échantillonnage pour le suivi de la qualité de l'eau réalisé par l'OBV RPNS à l'été 2019

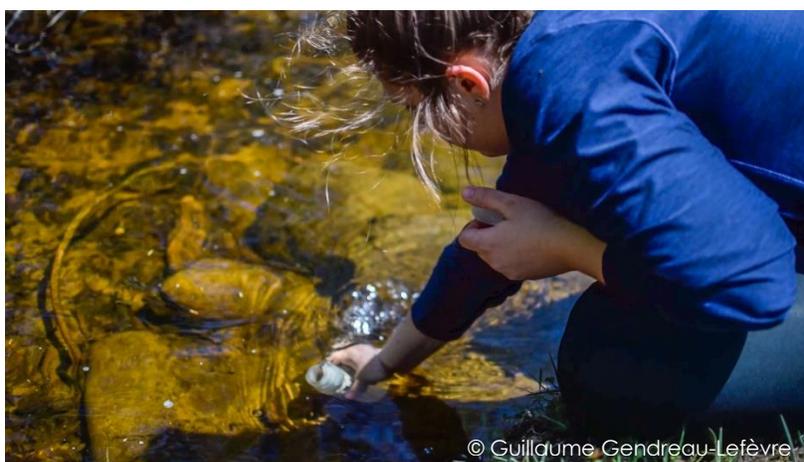
Figure 5 : Prise d'échantillon pour mesurer la teneur en coliformes fécaux d'un tributaire

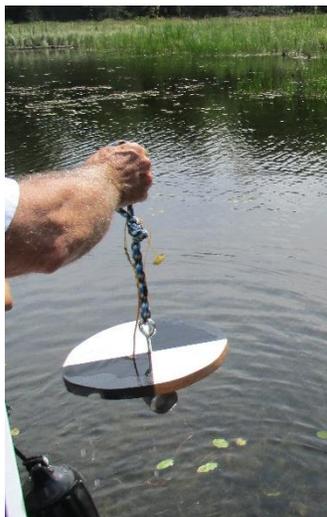
Figure 6 : Disque de Secchi

Ce paramètre est mesuré avec un disque de Secchi (Figure 6). La mesure de la transparence de l'eau correspond à la profondeur maximale à laquelle il est encore possible de voir le disque à la **fosse d'un lac**. La transparence d'un lac est influencée par sa turbidité, sa teneur en matières en suspension (particules et organismes microscopiques) et sa concentration en carbone organique dissous (COD). Plus le niveau trophique d'un lac est élevé, plus sa transparence aura tendance à diminuer. En d'autres mots, les lacs eutrophes ont généralement une transparence plus faible que les lacs oligotrophes (MELCC, 2020a).

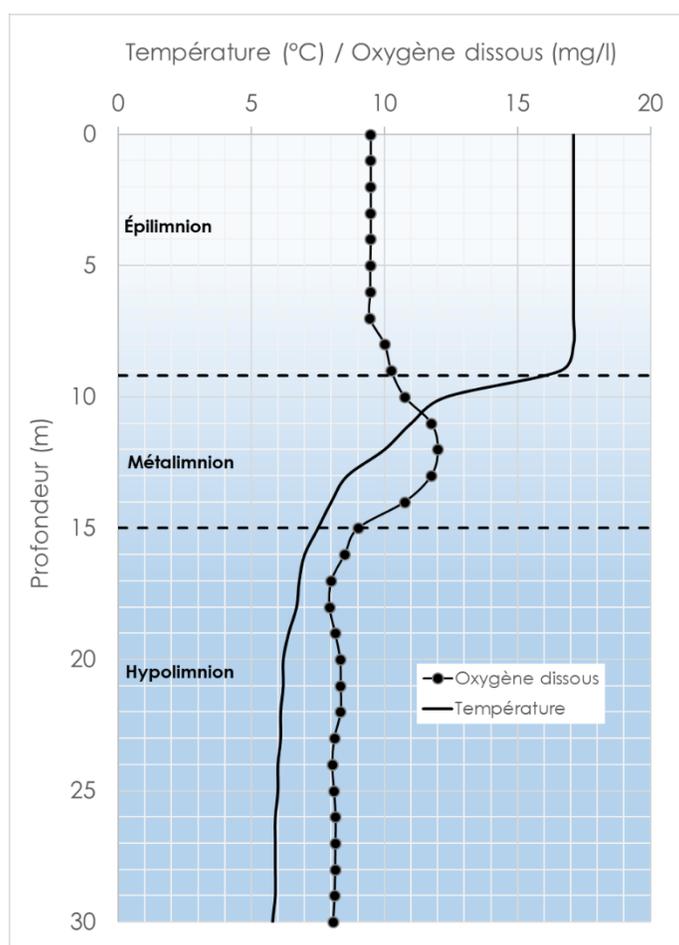
Figure 7 : Modèle de stratification thermique attendue d'un lac des régions tempérées (graphique inspiré de (Kalf, 2002))

Chaque couche d'eau se caractérise par des températures et des pressions atmosphériques différentes, ce qui modifie la teneur en oxygène dissous en plus d'influencer d'autres paramètres comme le pH et la conductivité de l'eau. Lorsqu'arrive l'automne, l'eau en surface se refroidit jusqu'à atteindre une température similaire à celle en profondeur, ce qui provoque un brassage des couches. Cependant, l'intensité du mélange des eaux peut varier selon différents facteurs, comme l'exposition au vent et la taille du lac. Puis, au printemps, un brassage est également observé au sein des plans d'eau suite à la fonte des glaces. Ce processus brise les couches mises en place et génère une réoxygénation quasi complète des différentes masses d'eau qui ne font à cet instant qu'une seule couche homogène. L'épaisseur de ces couches et leur composition en nutriments dépendent de plusieurs facteurs, comme l'intensité du brassage vertical, les échanges entre l'air et l'eau, le taux de photosynthèse, la respiration du phytoplancton et la **demande en oxygène des sédiments**.

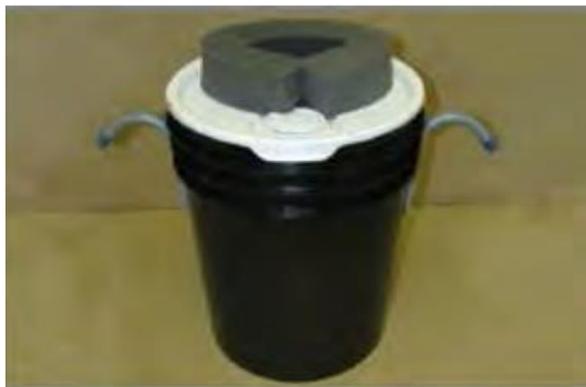
Figure 10 : L'aquascope est un appareil d'une lentille translucide (plexiglas) permettant d'observer le fond de l'eau sans l'effet réfléchissant de la lumière à la surface de l'eau (MELCC, 2016)

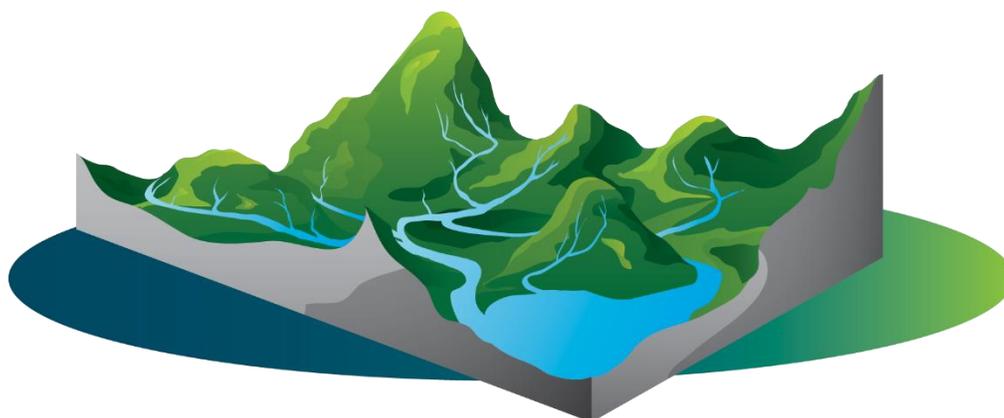
Figure 11 : Illustration d'un bassin versant d'un lac

Le bassin versant d'un lac correspond au territoire sur lequel l'ensemble de l'eau qui tombe se dirige vers l'exutoire du lac (Figure 11). La limite géographique entre les bassins versants correspond généralement aux crêtes, et s'appelle la ligne de partage des eaux.

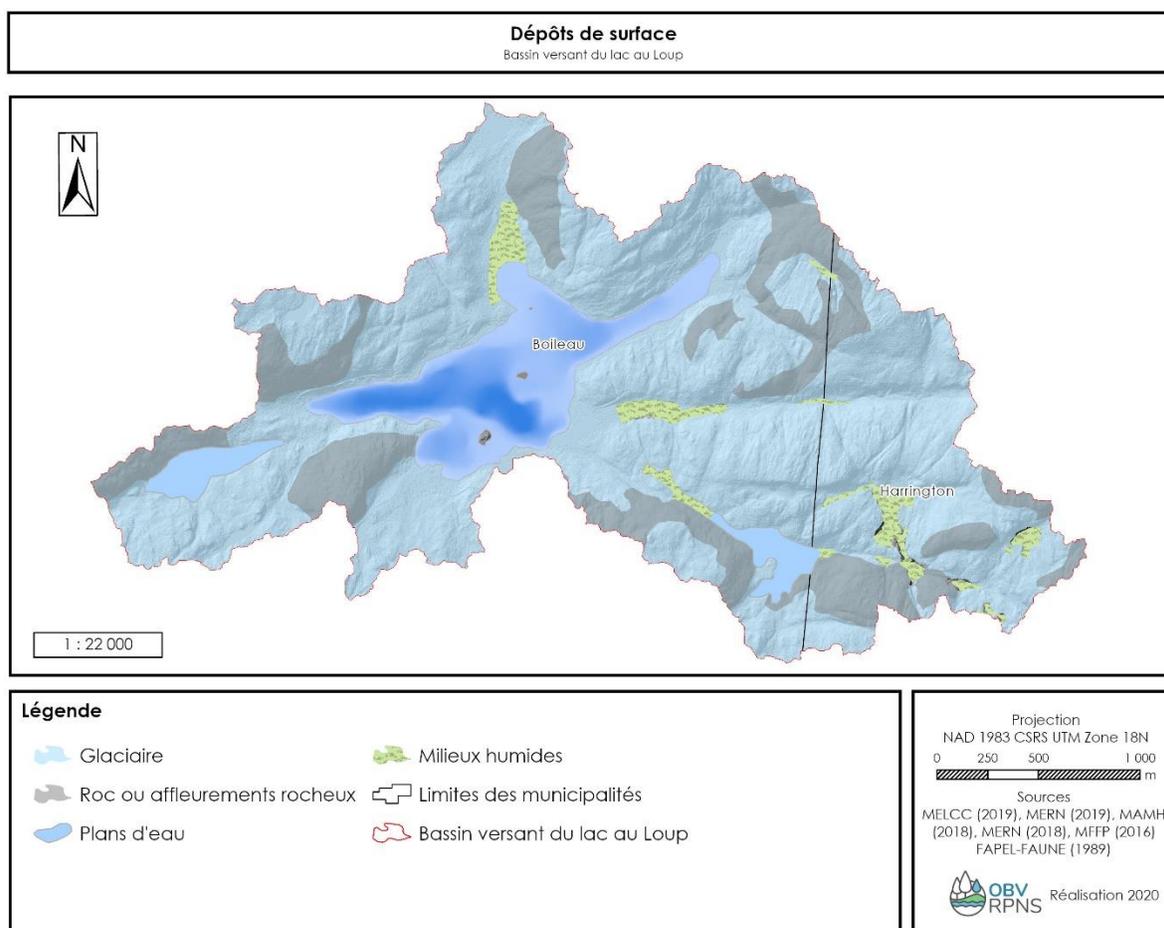
Figure 14 : Dépôts de surface du bassin versant du lac au Loup

Les dépôts de surface sont la couche de matériel meuble qui recouvre la roche mère. Ils peuvent être composés par des matériaux de différentes granulométries, allant de très fins (argile) à très grossiers (blocs de roches). Les dépôts de surface sont à la base de la formation d'un sol. Les différences dans la composition et la formation des dépôts de surface sont justifiées par leur historique de formation et la source de leurs matériaux. Les dépôts de surface influencent la composition chimique et structurale du sol, le drainage, la sensibilité à l'érosion, la susceptibilité au gel et la sensibilité aux glissements de terrain. Les types de dépôts de surface au lac au Loup sont illustrés à la Figure 14.

Le bassin versant du lac au Loup est principalement couvert de dépôts glaciaires sans morphologie particulière, mais souvent associés au massif montagneux et dépôts de roc et d'affleurement rocheux. Ce type de dépôts de surface est généré par le passage des glaciers (OQLF, 2000). Le principal type de dépôts glaciaires trouvés sur le territoire à l'étude est un dépôt de till qui correspond généralement à des sols bien drainés. Des dépôts de surface organiques, associés aux milieux humides, sont aussi observés.

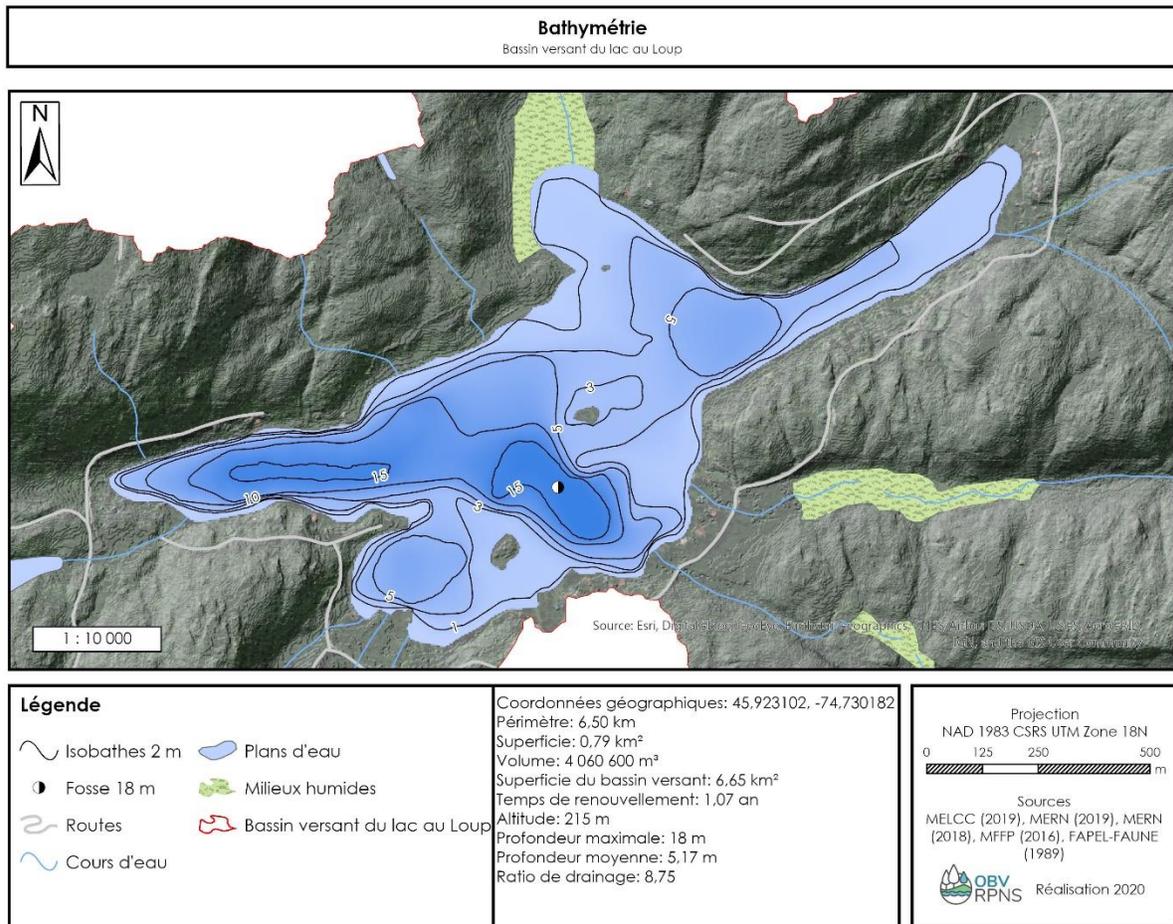
Figure 16 : Bathymétrie du lac au Loup

La plus récente **bathymétrie** du lac a été réalisée en 1989 par la Fédération des Associations pour la Protection de l'Environnement des Lacs, division faune (FAPEL-FAUNE). Cette carte bathymétrique est disponible seulement en format papier, donc elle a été numérisée afin de la géoréférencer dans le logiciel ArcGIS Pro. Suite à cela, les isobathes ont été tracés pour produire une carte thématique numérique qu'il est possible de visualiser à la Figure 16.

La bathymétrie du lac nous indique que, la fosse du lac est d'une profondeur de 18 mètres. La **zone littorale** représente une très grande superficie du lac, ce qui explique la profondeur moyenne

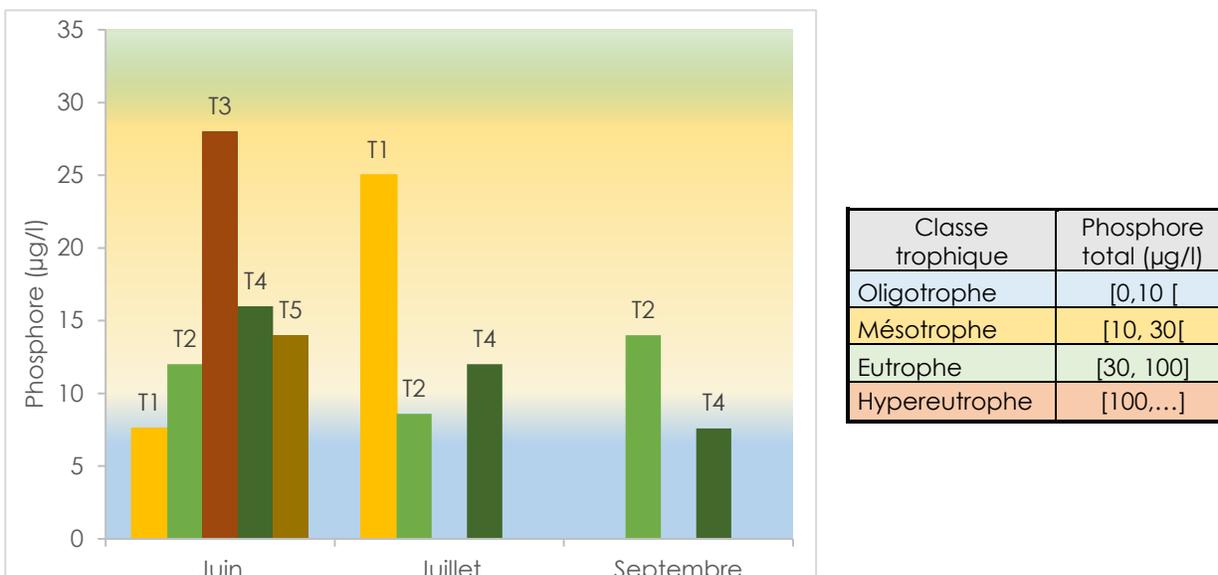
Figure 18 : Concentrations en phosphore ($\mu\text{g/l}$) aux cinq tributaires échantillonnés à l'été 2019 par l'OBV RPNS

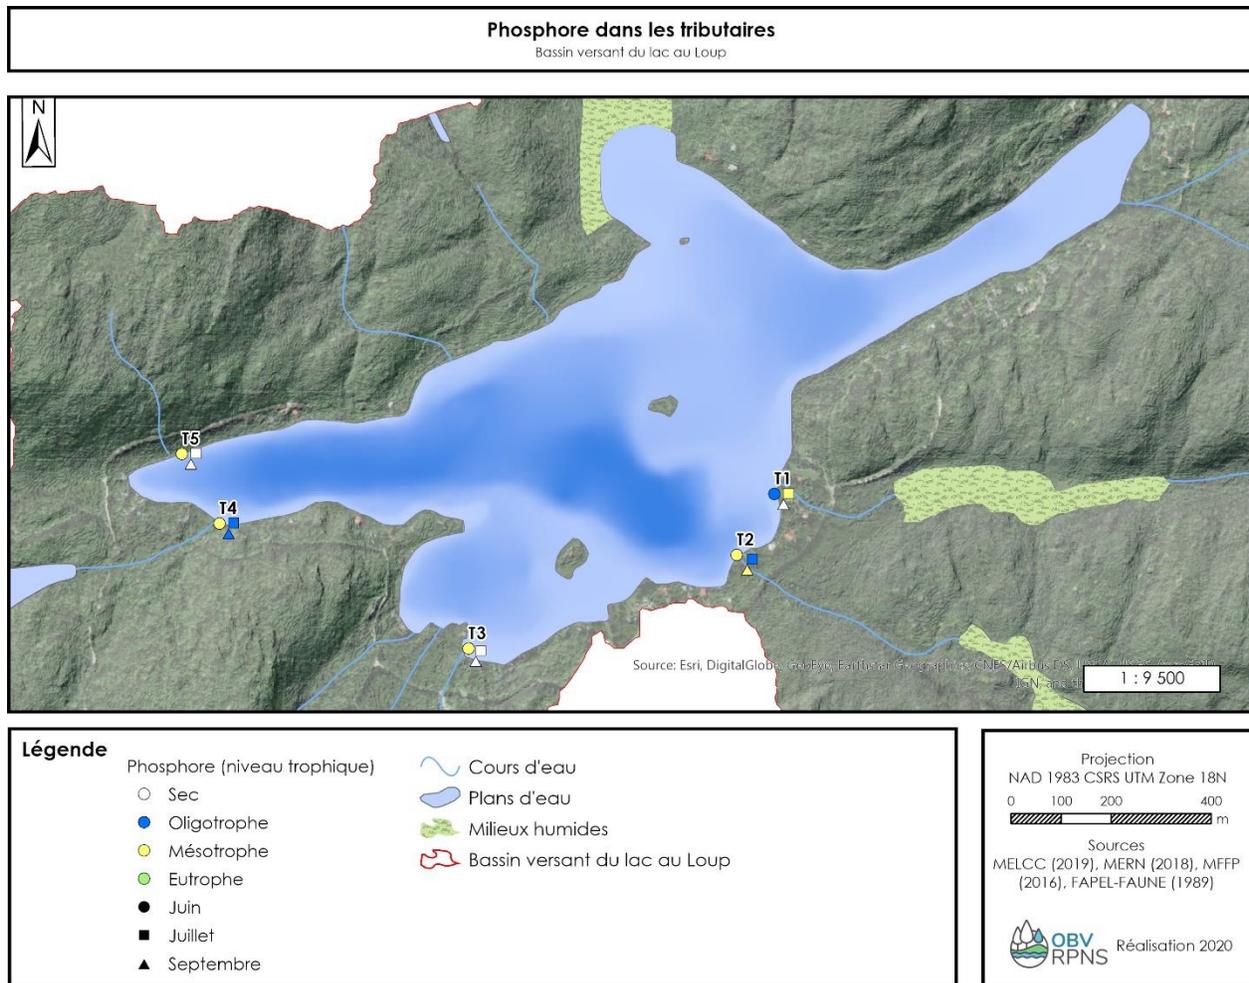
Figure 19 : Identification des niveaux trophiques en fonction des résultats en phosphore obtenus aux cinq tributaires du lac au Loup

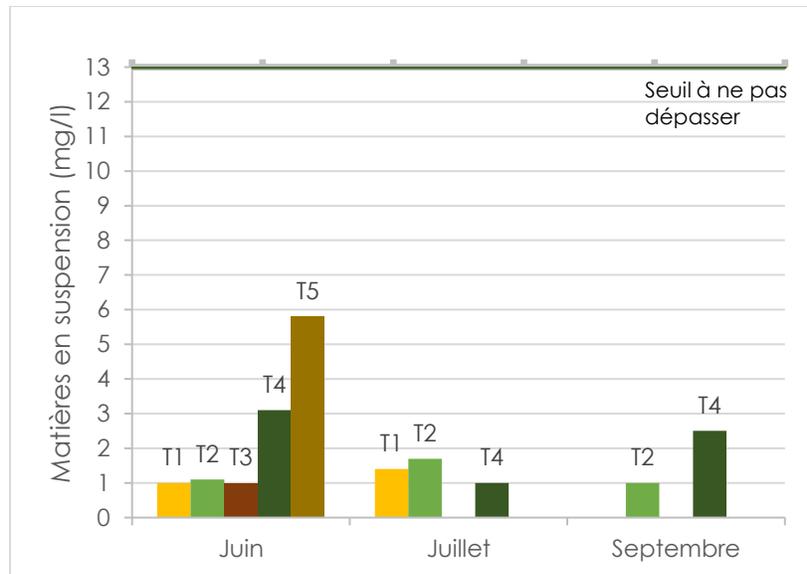
Figure 20: Concentration en matières en suspension (mg/l) aux cinq tributaires échantillonnés à l'été 2019 par l'OBV RPNS

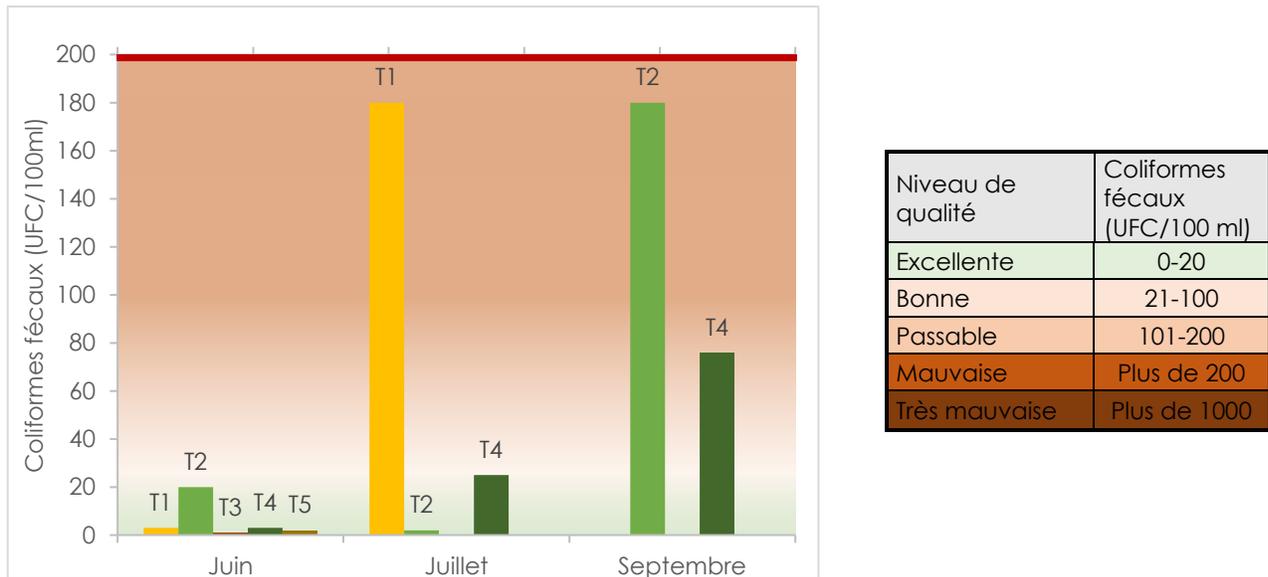
Figure 22 : Concentrations en coliformes fécaux (UFC/100 ml) aux cinq tributaires échantillonnés à l'été 2019 par l'OBV RPNS

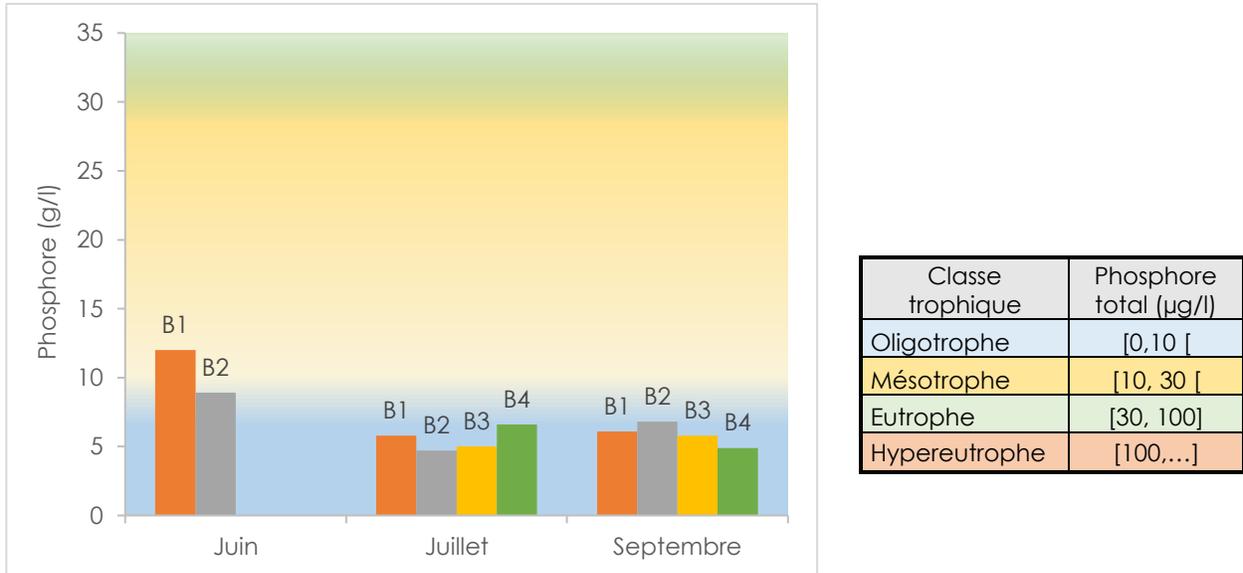
Figure 24 : Concentration en phosphore ($\mu\text{g/l}$) aux quatre baies échantillonnées à l'été 2019 par l'OBV RPNS

Les concentrations en phosphore aux baies du lac au Loup variant entre 4,7 et 12,0 $\mu\text{g/l}$ sont dans la classe trophique oligotrophe. Par contre, au mois de juin, la baie B1 présentait des teneurs assez élevées pour être dans la classe mésotrophe. Il est possible de localiser ces résultats à la Figure 25.

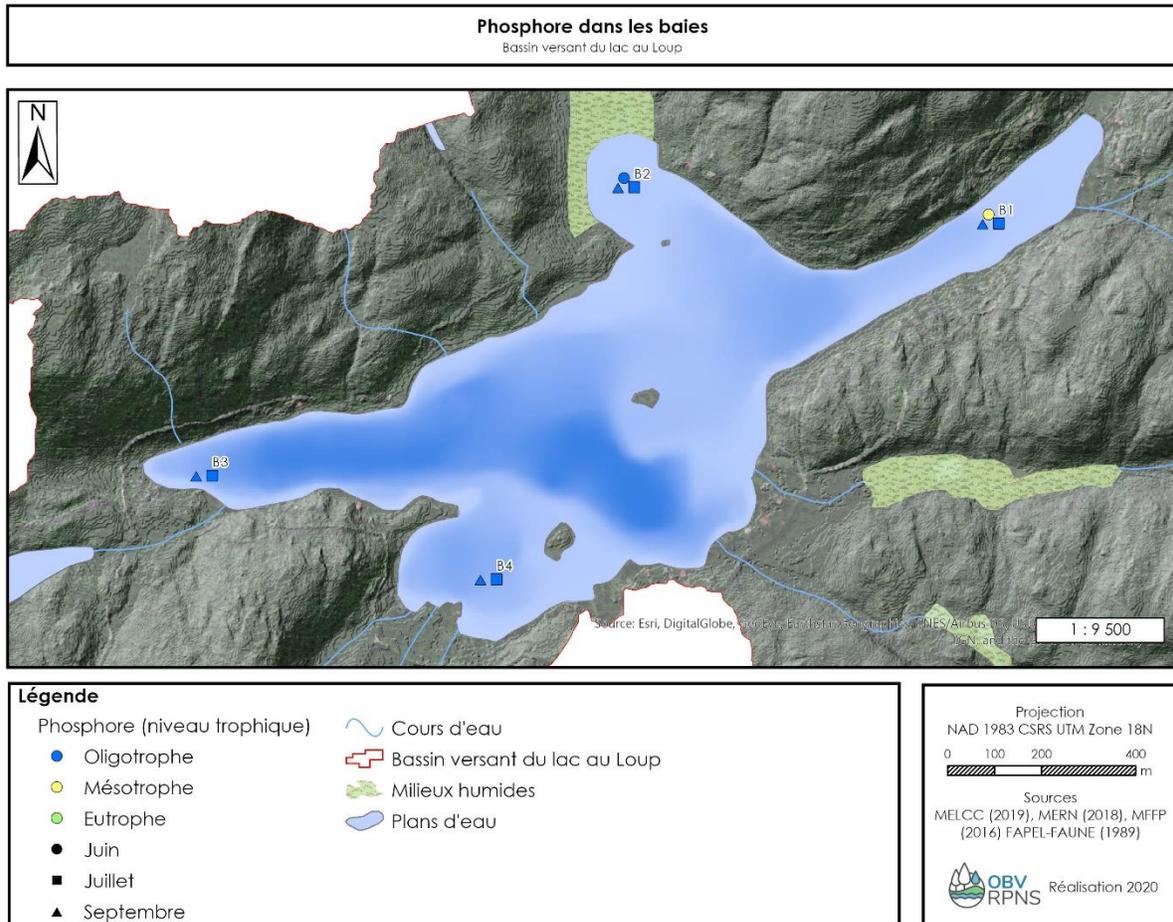
Figure 25 : Identification des niveaux trophiques en fonction des résultats en phosphore obtenus aux quatre baies du lac au Loup

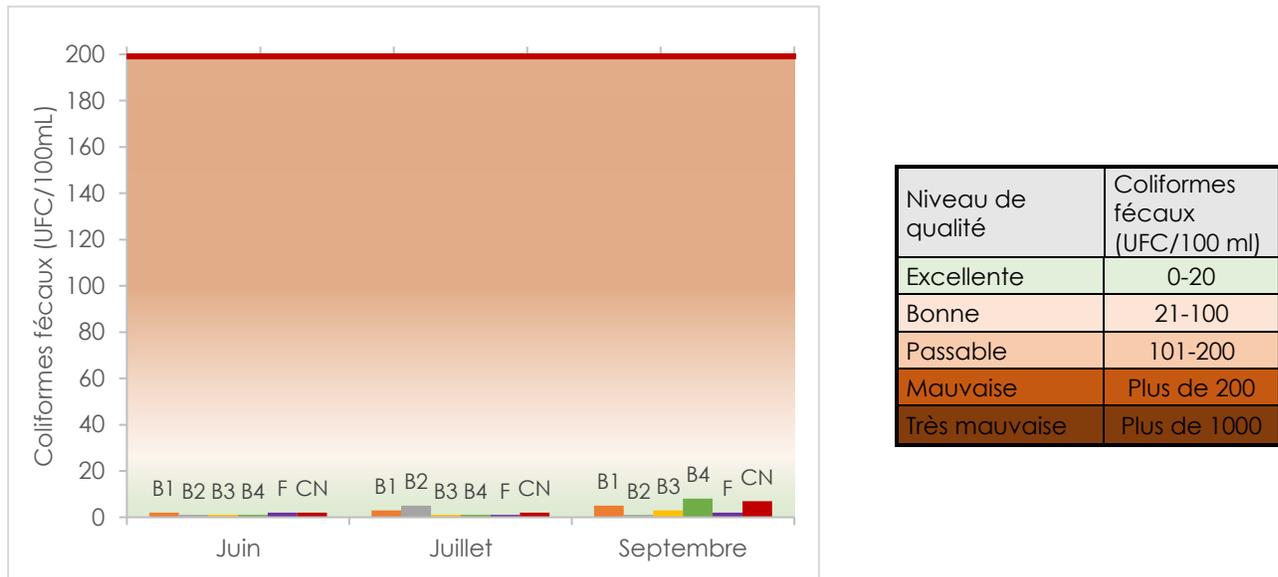
Figure 26 : Concentrations en coliformes fécaux (UFC/100 mL) aux cinq baies, à la fosse et au point aléatoire à l'été 2019 par l'OBV RPNS

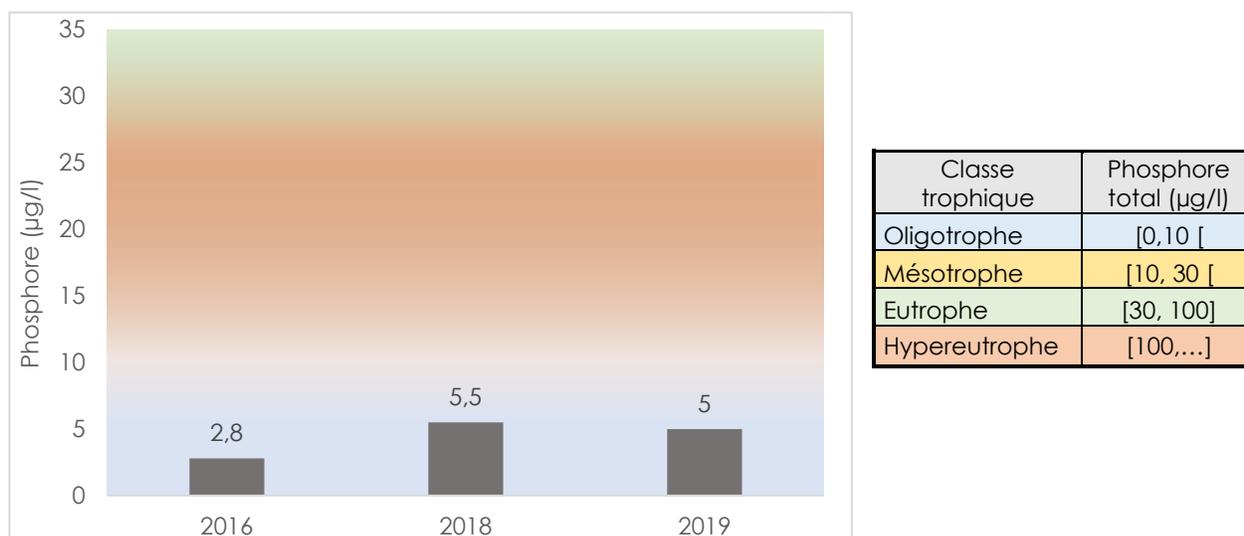
Figure 28 : Concentrations moyennes en phosphore mesurées au lac au Loup en 2016 (n=2), 2018 (n=3) et 2019 (n=3)

Comme pour la section précédente, la Figure 28, la Figure 29, la Figure 30 et la Figure 31 permettent de visualiser où se situent les résultats dans l'intervalle de données associé aux différentes classes trophiques. L'échelle présentée sur l'axe des ordonnées (axe vertical) correspond à l'étendue des différents intervalles de données possibles du paramètre associé à chacune des classes trophiques (oligotrophe, mésotrophe, eutrophe, hypereutrophe). L'échelle de niveaux trophiques pour tous les paramètres provient du RSVL (MELCC, 2020a) sauf celle du COD qui provient du CRE des Laurentides (CRE Laurentides, 2016). L'axe des ordonnées est donc présenté de telle sorte qu'il met en perspective les résultats obtenus au lac au Loup face à l'éventail de variation des paramètres dans les lacs du Québec.

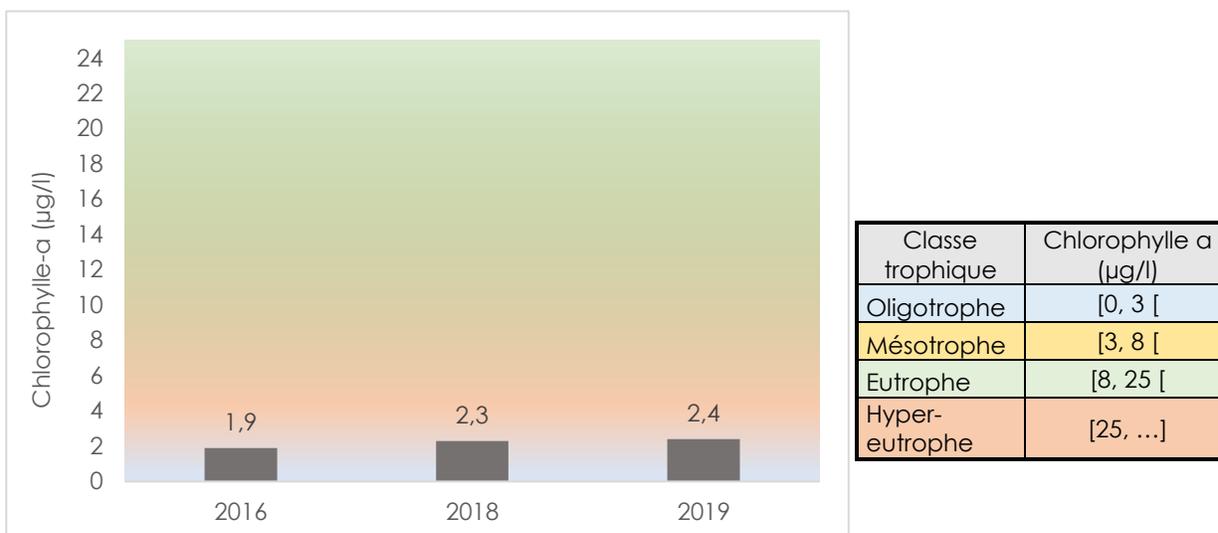
Figure 29 : Concentrations moyennes en chlorophylle a mesurées au lac au Loup en 2016 (n=2), 2018 (n=3) et 2019 (n=3)

Les concentrations moyennes en chlorophylle a varient quant à elles entre 1,9 et 2,4 µg/l, valeurs correspondant à un état oligotrophe. Selon ces résultats, le lac au Loup ne semble pas avoir une forte productivité primaire.

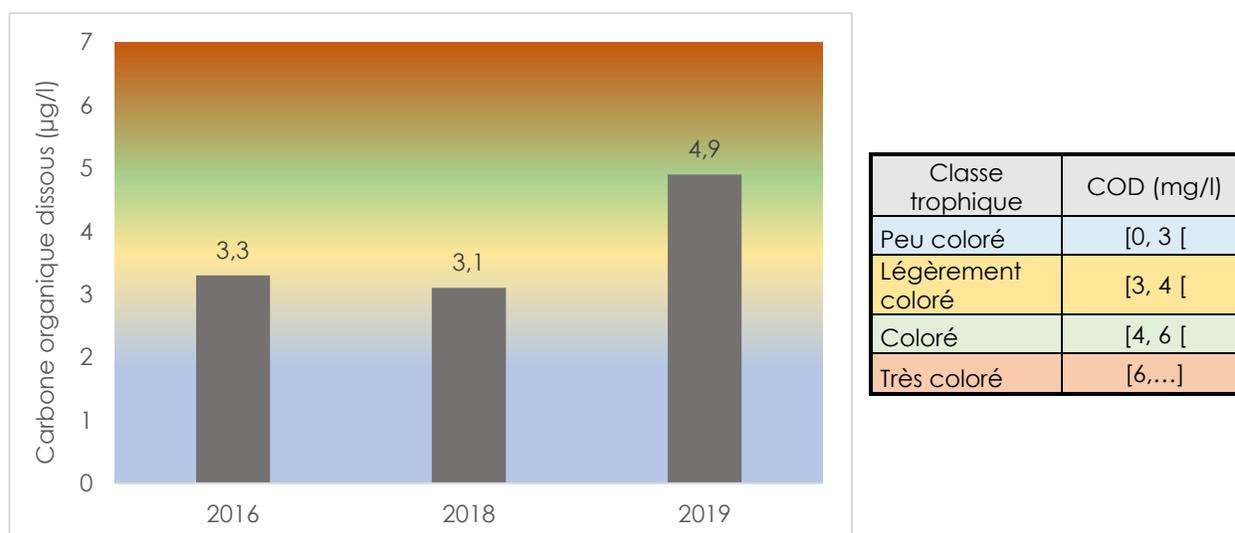
Figure 30 : Concentrations moyennes en carbone organique dissous mesurées au lac au Loup en 2016 (n=2), 2018 (n=3) et 2019 (n=3)

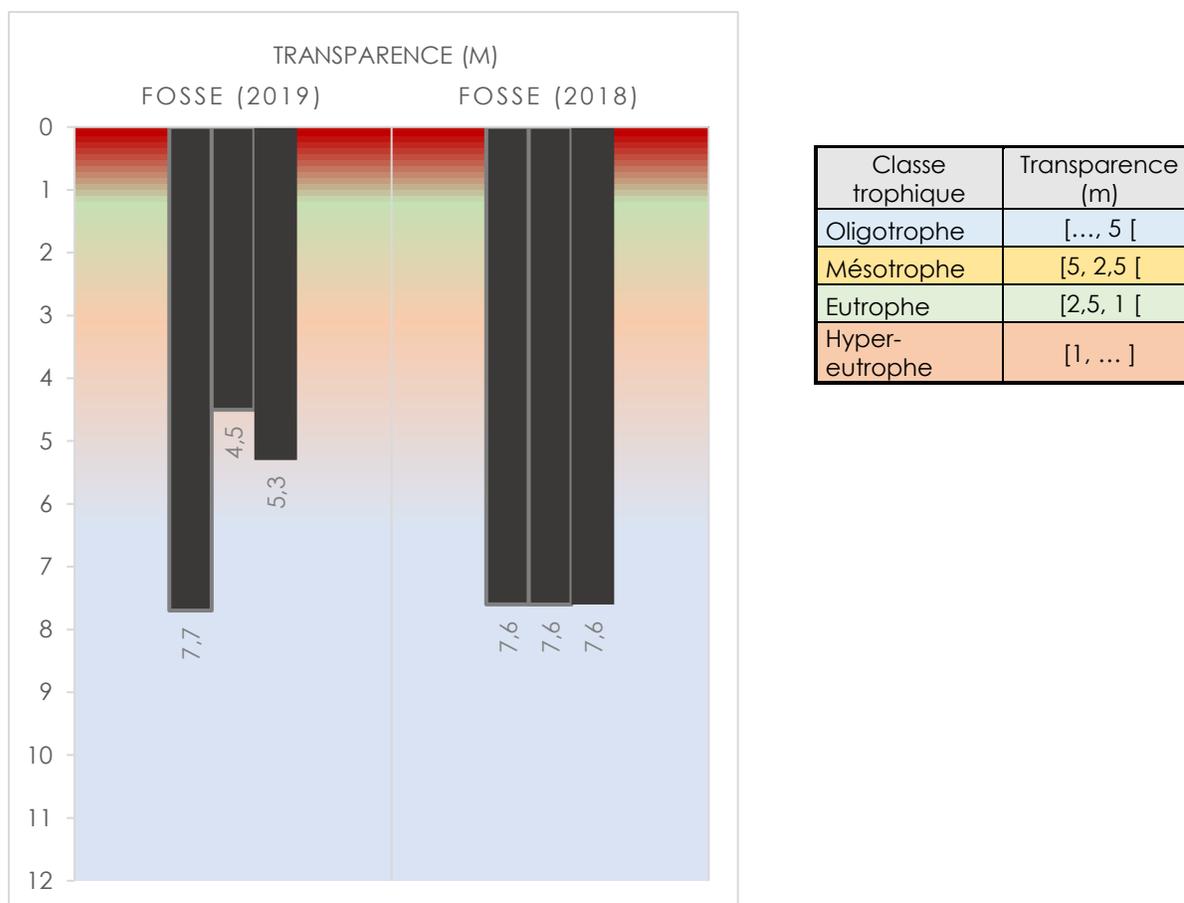
Figure 31 : Valeurs de transparence obtenues au lac au Loup en 2018 (n=3) et 2019 (n=3)

En 2018, les mesures de transparence étaient très similaires tout au long de la saison, tandis qu'en 2019, elles étaient légèrement différentes entre le mois de juin et le mois d'août. Comme mentionné dans le paragraphe précédent, la teneur en carbone organique dissous relativement élevée a probablement comme effet de diminuer la transparence de l'eau.

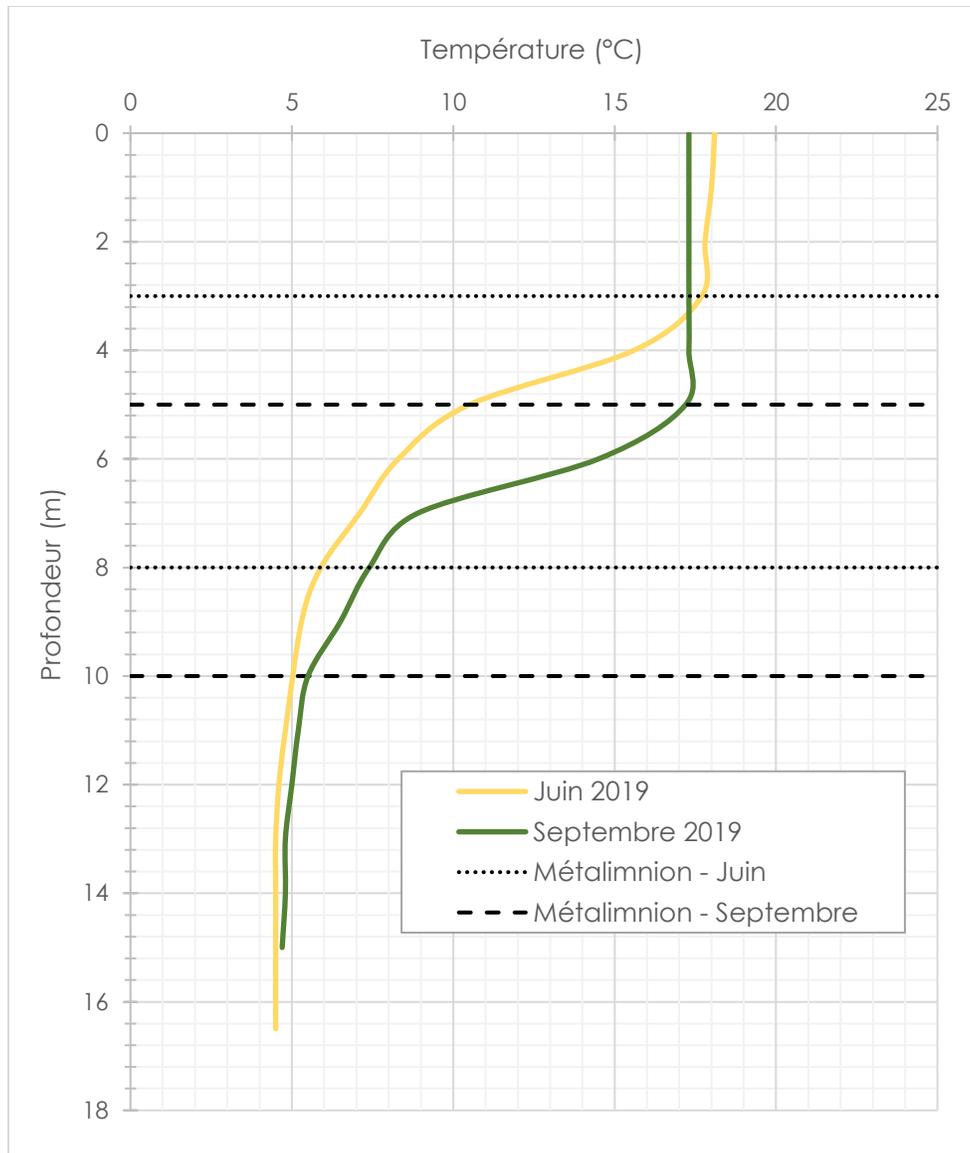
Figure 32 : Stratification thermique au lac au Loup en fonction de la profondeur (données prélevées le 17 juin et le 19 septembre 2019)

En regardant la Figure 32, pour la première stratification thermique mesurée en juin, il est possible de situer la couche de l'épilimnion entre 0 et 3 mètres, puis la couche du métalimnion entre 3 et 8 mètres de profondeur. L'hypolimnion, la couche la plus profonde, commence à partir de 8 mètres. S'il l'on s'attarde maintenant à la stratification thermique du mois de septembre, on remarque que la couche centrale (métalimnion) est un peu plus profonde qu'au mois de juin, ce qui fait en sorte que l'hypolimnion débute à près de 10 mètres. La couche du milieu ne fait pas que descendre, mais conserve également la même épaisseur tout au long de l'été. Bref, il est intéressant de voir que la stratification thermique au lac au Loup est exactement ce qui est attendu d'un lac profond des régions tempérées (voir section 2.3.2.).

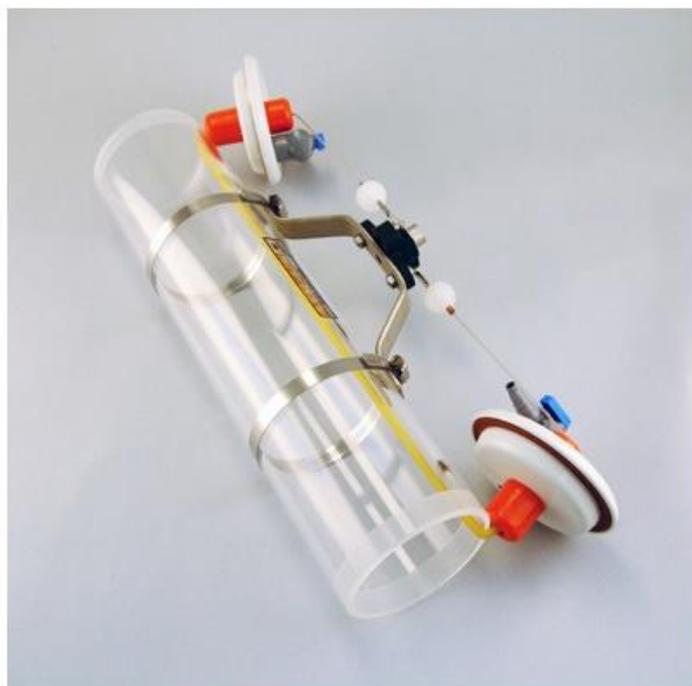
Figure 33 : Bouteille Van Dorn © Hoskin Scientifique

théorie dans l'hypolimnion hypoxique du lac au Loup, un échantillon d'eau en profondeur a été pris pour mesurer la teneur en phosphore. Pour ce faire, une bouteille Van Dorn a été utilisée (Figure 33). Les manipulations entourant cet instrument consistent, d'abord à l'aide d'une corde, de faire descendre la bouteille dans l'hypolimnion pour qu'elle se remplisse avec l'eau des profondeurs. Dans ce cas-ci, la bouteille a été descendue à 12 mètres, et ce, même si la profondeur maximale mesurée est de 18 mètres. Cela était pour éviter, avec le mouvement des clapets, un brassage du substrat et une contamination de l'eau embouteillée par des matières en suspension et un surplus de phosphore emmagasiné par ces dernières. Ensuite, un poids de métal retenu à la surface est relâché pour enclencher la fermeture des deux clapets et ainsi capturer cette eau. Cette mesure a été effectuée au mois de septembre. La teneur en phosphore analysée au laboratoire est de 14 $\mu\text{g/l}$. Cette valeur est largement au-dessus des valeurs mesurées à la surface de l'eau, qui est en moyenne de 5 $\mu\text{g/l}$. Selon le diagramme de vieillissement du milieu aquatique de St-Cyr, cette valeur de phosphore total au fond du lac au Loup le situe dans la catégorie mésotrophe moyen (Municipalité de SFLC, 2013). Il est ainsi fort probable qu'un relargage de phosphore au fond du lac se produise. De plus, ce diagramme indique également le niveau de vieillissement du lac en fonction du pourcentage de saturation d'oxygène dissous au fond du lac. Pour le lac au Loup, le pourcentage de saturation d'oxygène dissous est de 6 %. Cette valeur le situe, selon le diagramme de vieillissement du milieu aquatique au niveau eutrophe.

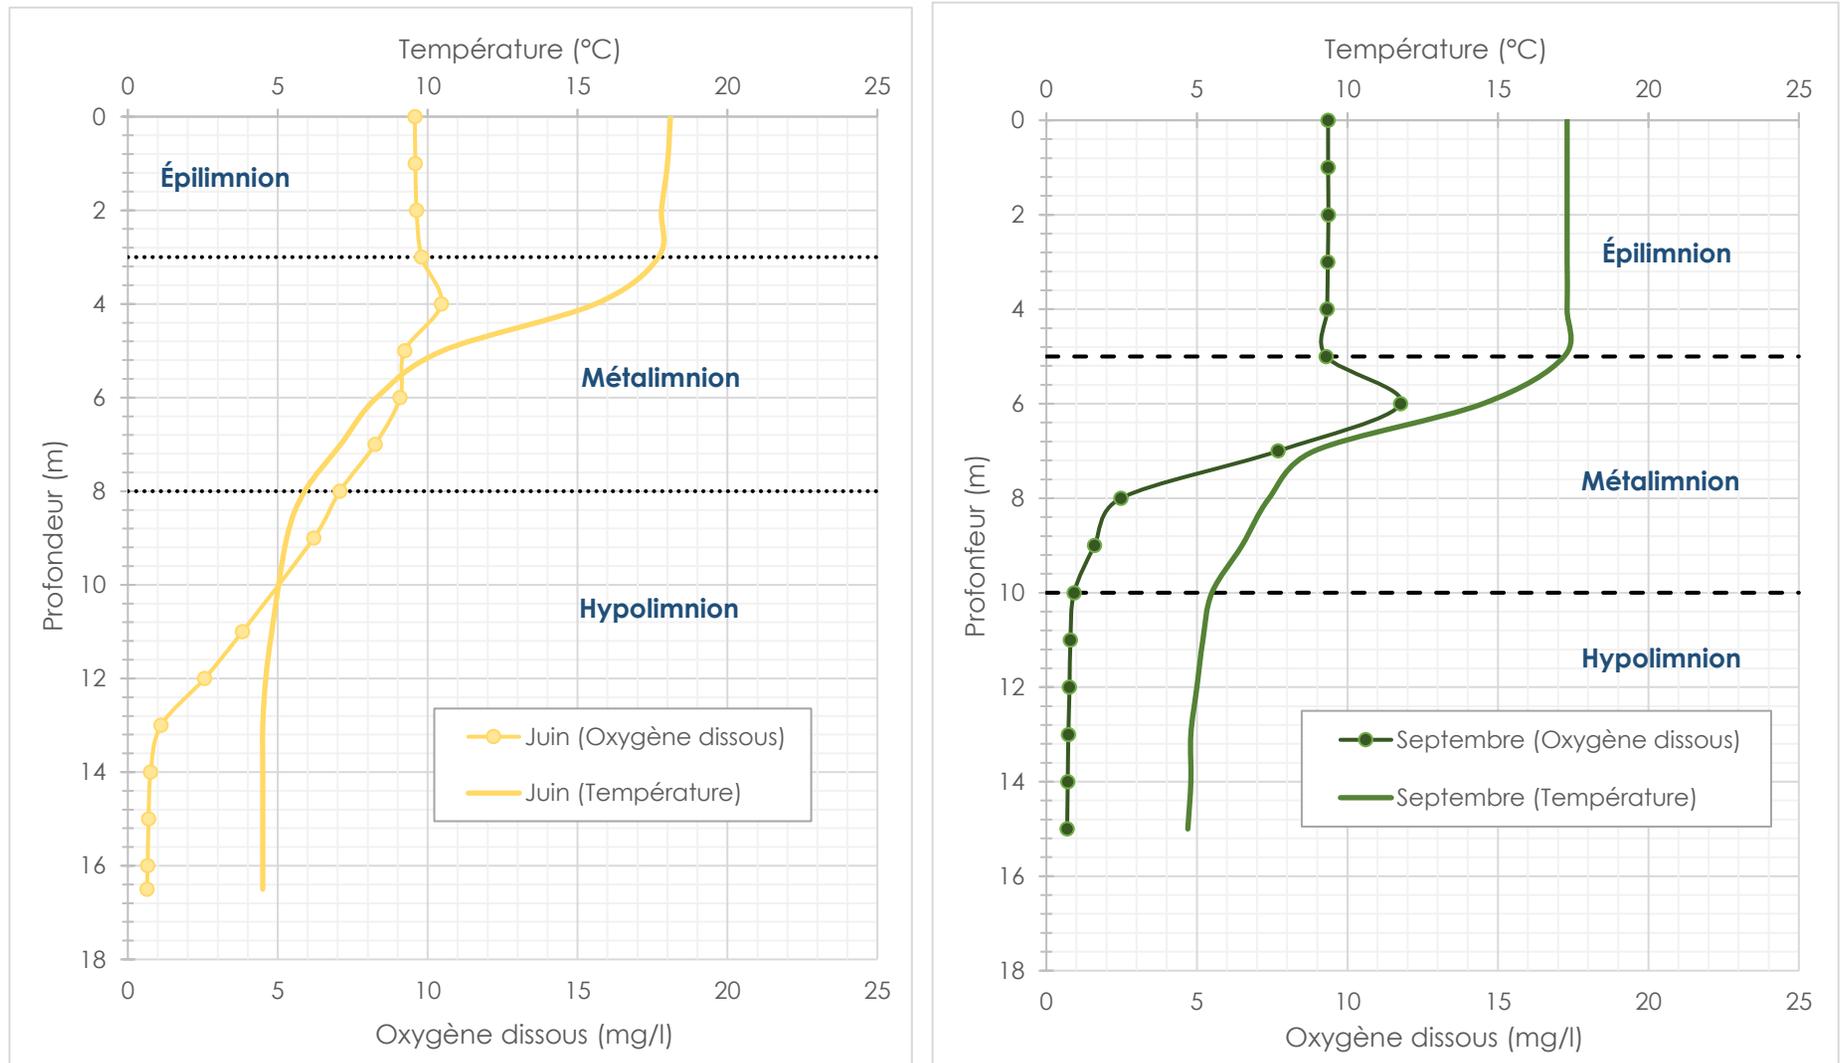
Figure 34 : Concentrations d'oxygène dissous (mg/l) le 17 juin et le 19 septembre 2019 en fonction de la stratification thermique
