Plan directeur du bassin versant du lac au Loup

5 novembre 2020

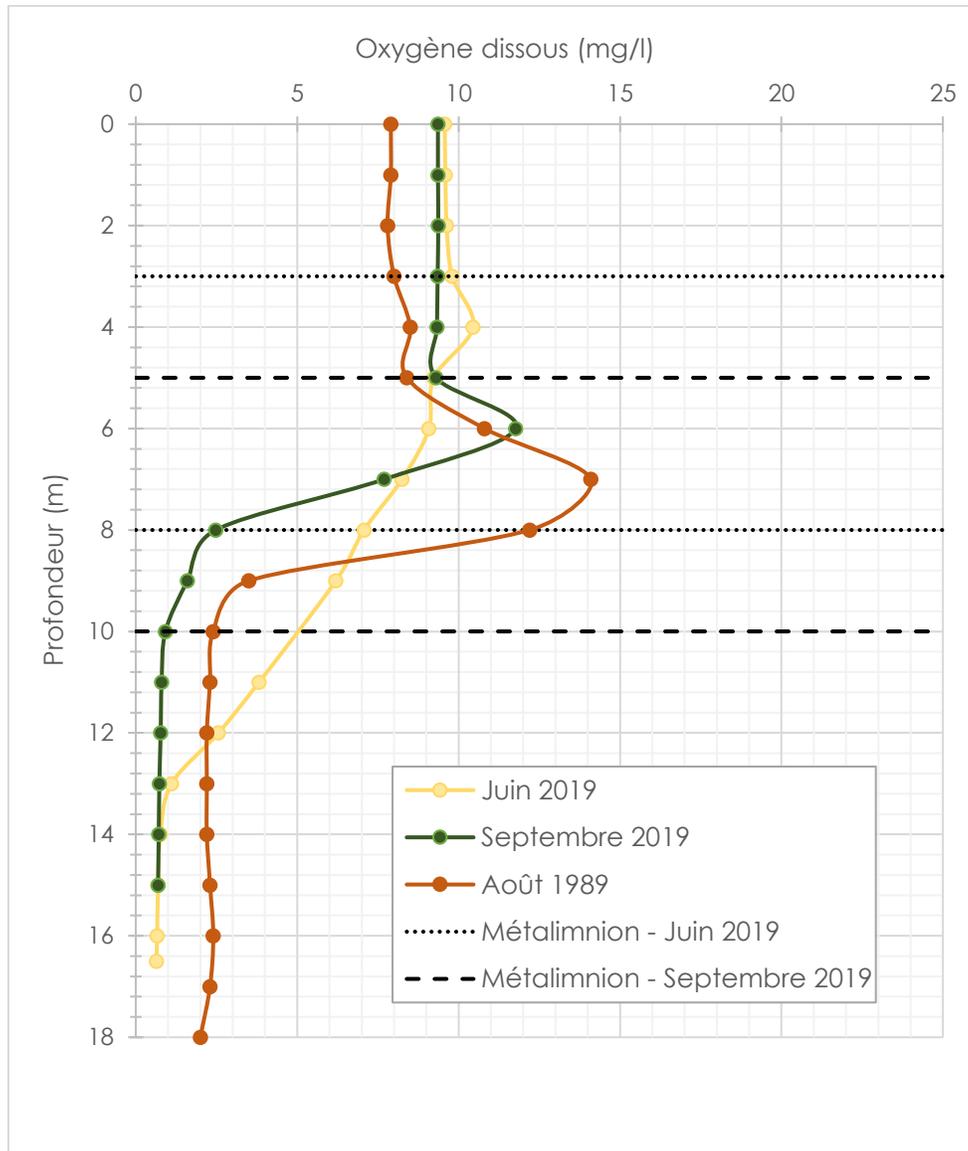
Figure 35 : Comparaison des concentrations d'oxygène dissous (mg/l) mesurées en juin 2019, septembre 2019 et août 1989

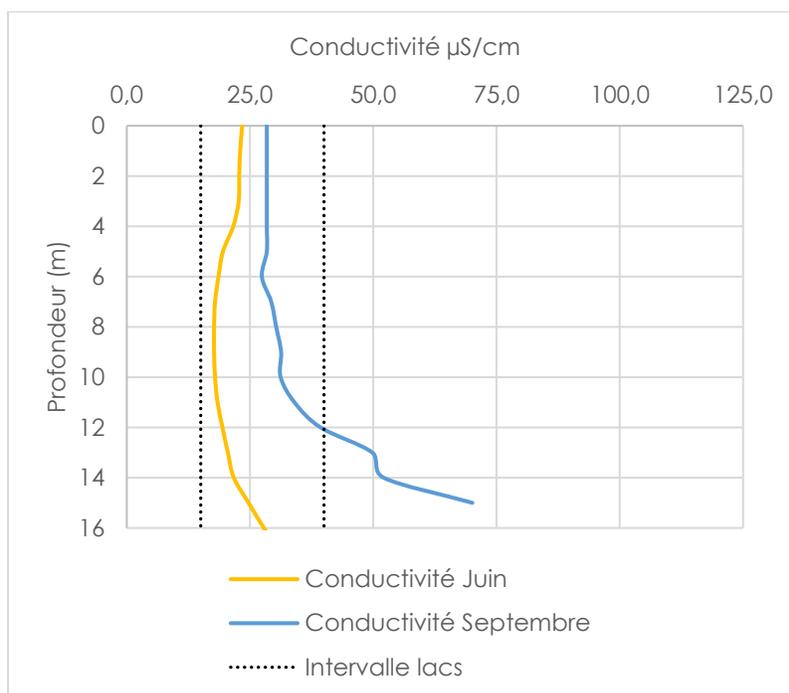
Figure 36 : Conductivité de l'eau ($\mu\text{S}/\text{cm}$) au lac au Loup (données prélevées le 17 juin et le 19 septembre 2019). Les pointillés correspondent aux valeurs normales des lacs du Québec.

La conductivité spécifique au lac au Loup est de 24,4 $\mu\text{S}/\text{cm}$ en juin et 28,4 $\mu\text{S}/\text{cm}$ en septembre, ce qui est considéré normal pour un lac d'eau douce du Québec (Figure 36). À la fin de l'été, la conductivité dans l'hypolimnion atteint 70,1 $\mu\text{S}/\text{cm}$. Cette augmentation est directement liée avec le manque d'oxygène dissous observé, puisque la décomposition, en absence d'oxygène, peut provoquer un relargage d'ions et augmenter la conductivité (Akkoyunlu, et al., 2011) (Labrecque, et al., 2012).

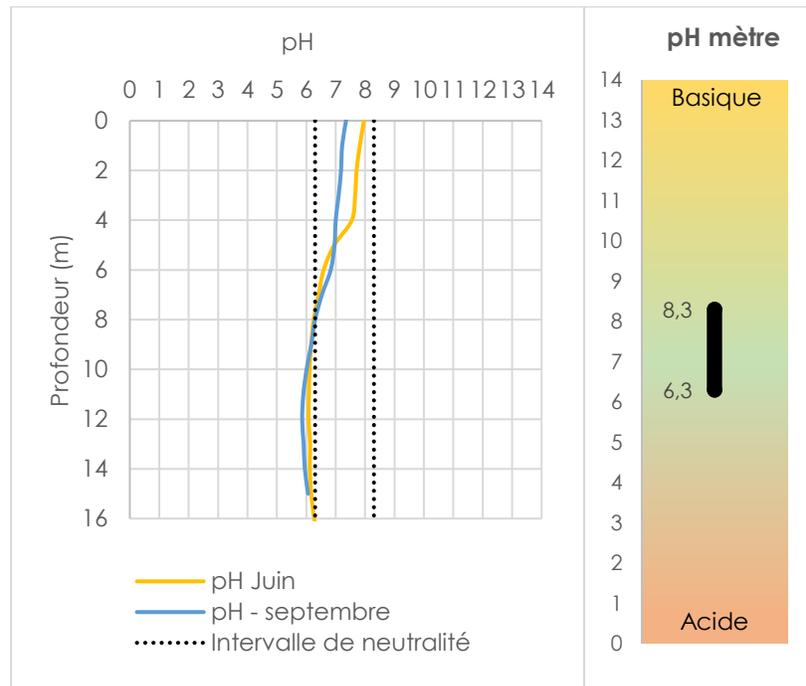
Figure 37 : pH en fonction de la profondeur (m) au lac au Loup (données prélevées le 17 juin et le 19 juin 2019)

Au lac au Loup, le pH mesuré pour toutes les profondeurs confondues, se situe entre 6,0 et 7,95. Le lac entre donc dans les critères de neutralité (6,3-8,3) par rapport aux valeurs de pH obtenues à l'exception de quelques valeurs (Figure 37). La diminution du pH en profondeur peut être indicateur d'une respiration remarquée. Ce processus biologique engendre une production de CO₂ et rend le milieu un peu plus acide ce qui explique une baisse de pH en profondeur (Labrecque, et al., 2012).

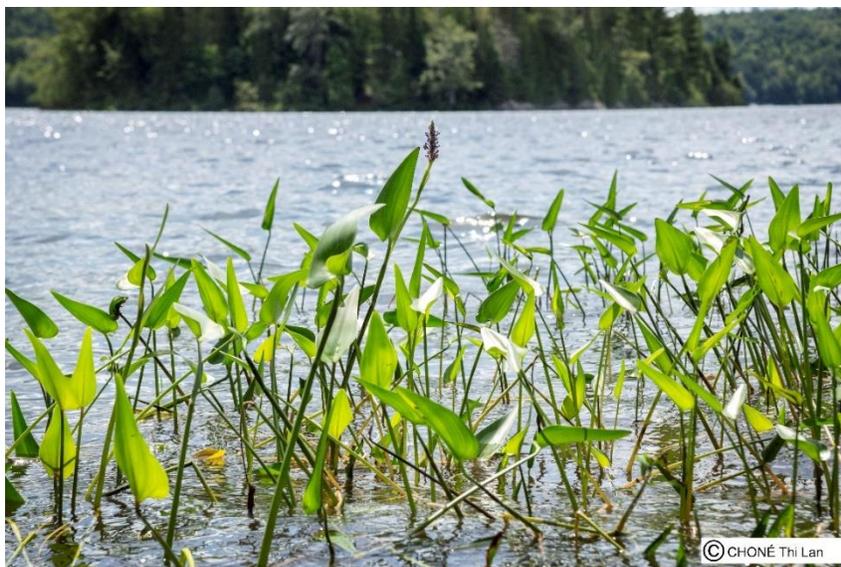
Figure 41 : Thalle de pontédéries à feuilles cordées (*Pontederia cordata*), espèce dominante et abondante au lac au Loup

En plus d'être présentes dans la quasi-totalité des zones du lac, ces espèces occupent une superficie assez importante dans chacune de ces zones où elles se développent. Toutefois, parmi ces quatre espèces, la pontédérie à feuilles cordées (Figure 41) est celle qui occupe plus de la majorité des zones, entre 50 et 75 % de la superficie totale. Pour obtenir la Figure 42, une moyenne des types de recouvrement (A, B, C et D) pris en note lors de l'inventaire a été calculée pour chacune des cinq espèces dominantes afin d'avoir une idée de l'espace réel qu'elle occupe autour du lac.

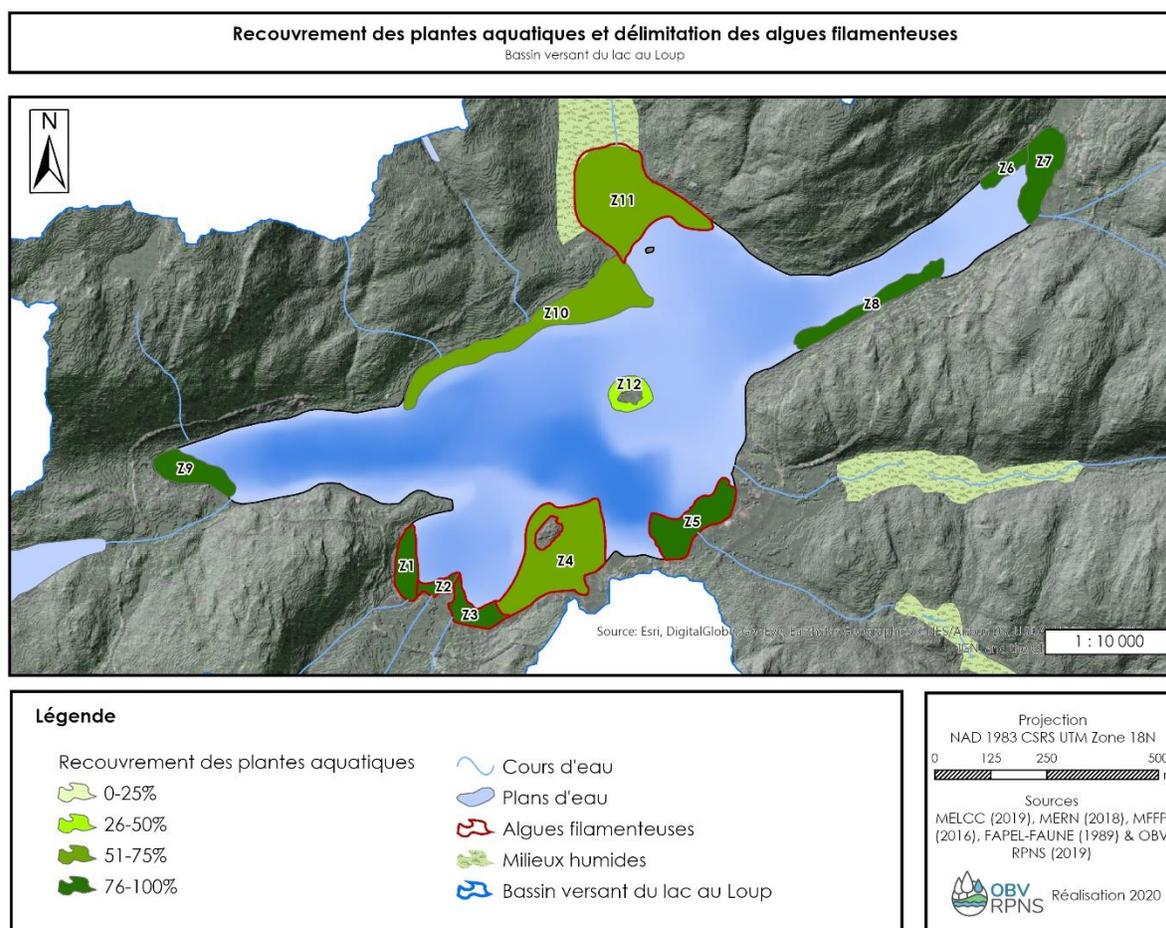
Figure 43 : Délimitation des algues filamenteuses dans les zones caractérisées au lac au Loup

Les algues filamenteuses sont particulièrement abondantes à deux endroits, au nord et au sud du lac. Les algues filamenteuses ont été observées en quantité suffisante à ces endroits pour qu'elles soient considérées comme un indicateur de la dégradation de la qualité de l'eau au lac au Loup. La Figure 44 montre des photos prises cet été aux deux secteurs.

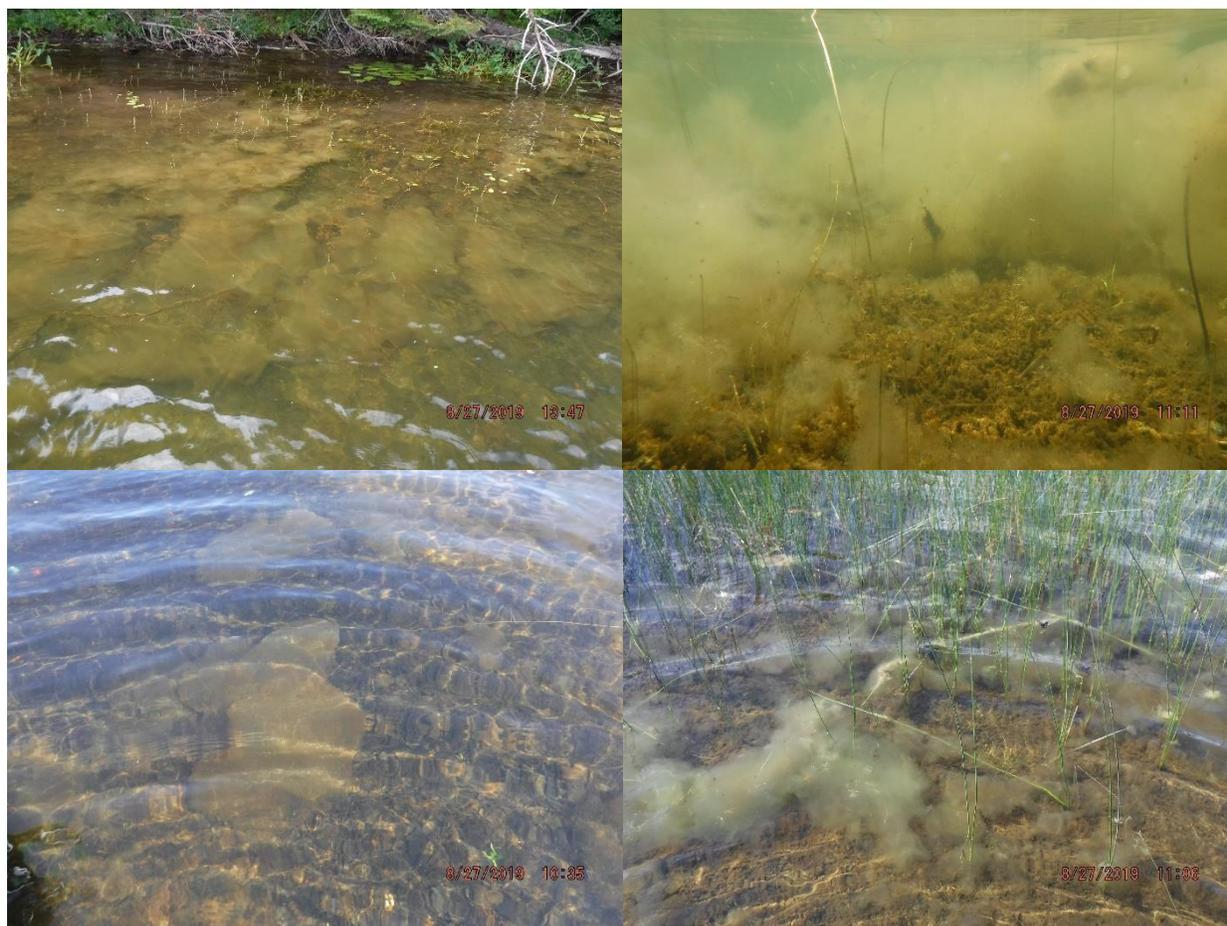
Figure 44 : Algues filamenteuses observées au lac au Loup le 27 août 2019

Les algues filamenteuses observées au sud du lac coïncident avec le seul exutoire du lac. L'une des hypothèses pour expliquer la forte présence de ces organismes à cet endroit est le courant de l'eau dirigé vers la sortie de l'eau au lac. Les vents dominants, qui semblent provenir de l'ouest et du nord aux mois d'août et de septembre, peuvent également participer à la trajectoire de ces organismes. En effet, le vent est le premier responsable des différents courants et du mouvement perpétuel de l'eau. De ce fait, les algues filamenteuses, qui ne sont pas attachées au substrat, sont emportées par le courant et finissent leur parcours en partie aux zones 1 à 5. Elles peuvent donc provenir d'un peu partout autour du lac. Or, le problème n'est pas nécessairement à l'endroit même où elles sont observées. L'autre hypothèse serait la présence d'un fort apport en nutriments par les tributaires T1 et T2 pour lesquels des valeurs élevées en phosphore ont été obtenues au courant de l'été. Ces petits cours d'eau peuvent donc alimenter ces algues filamenteuses. De plus, la forme et la faible profondeur moyenne du lac contribuent à l'entreposage et la propagation des algues filamenteuses à ces endroits. Ces explications sont aussi valables pour les algues filamenteuses retrouvées au nord, dans la baie des canards. Cependant, cette baie est un secteur isolé et les algues ne sont peut-être pas sous l'influence du même courant lacustre ou du moins en contact avec ce dernier.

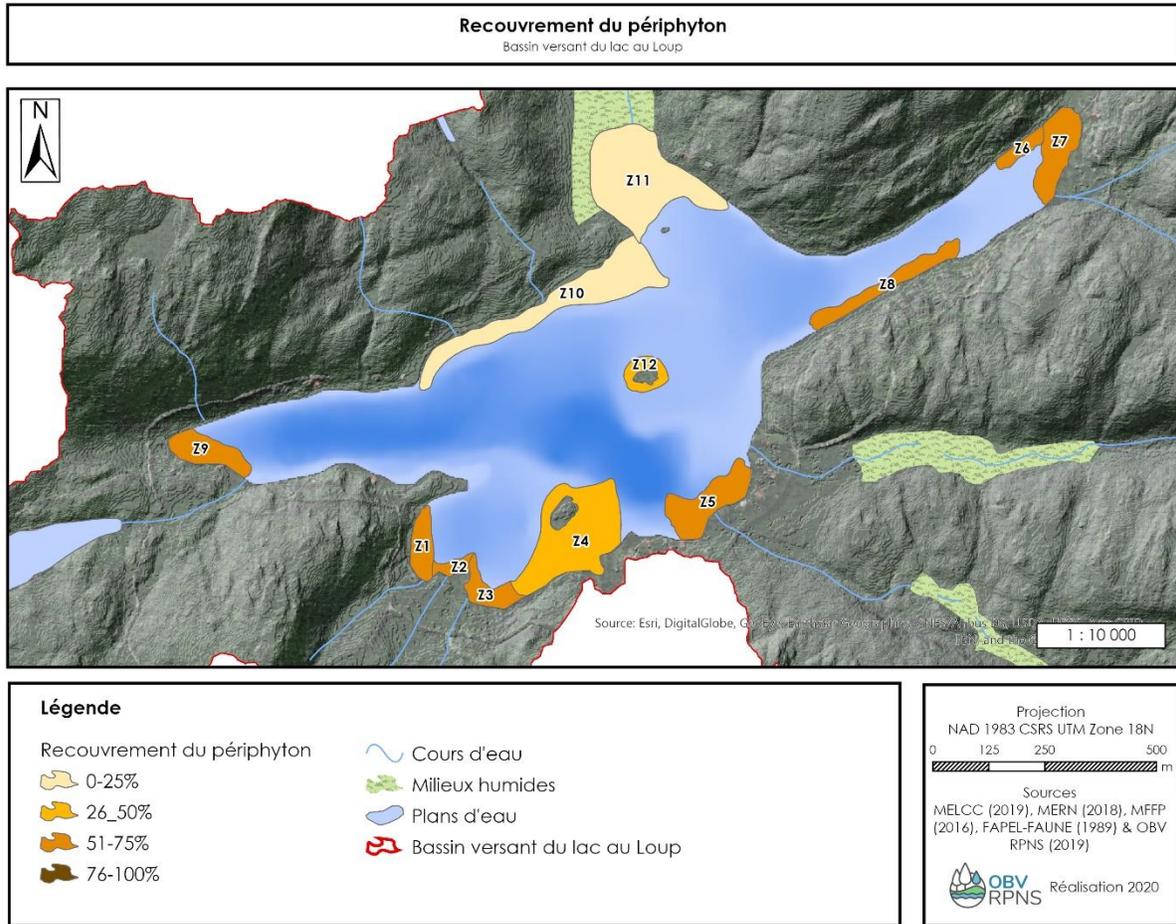
Figure 46 : Recouvrement du périphyton aux zones délimitées pour la caractérisation des plantes aquatiques au lac au Loup le 27 août 2019

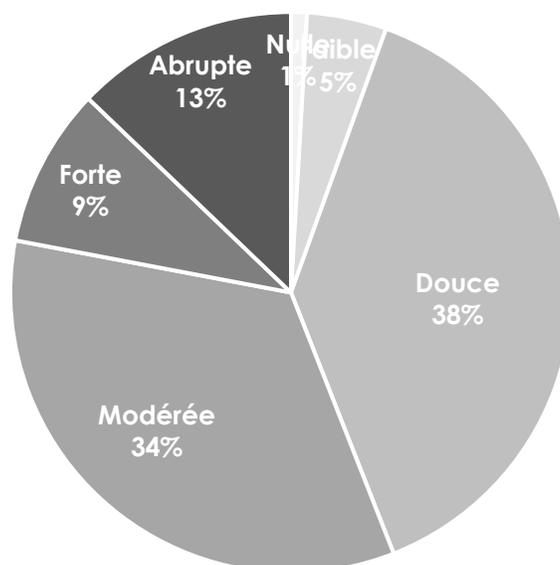
Figure 47 : Inclinaison des pentes du bassin versant du lac au Loup

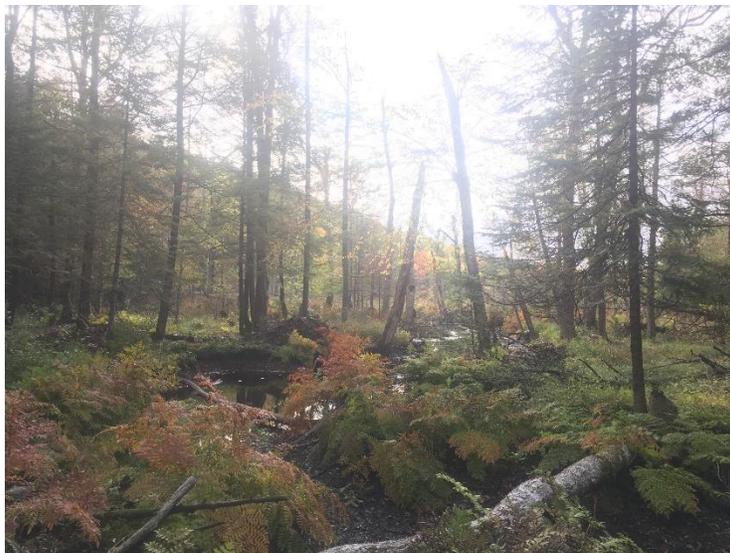
Figure 50 : Milieu humide canalisé par un cours d'eau entre le lac au Loup et le lac Champagneur

Après que des citoyens aient communiqué leur incertitude par rapport à l'impact de deux barrages de castors situés dans le milieu humide en aval de la décharge du lac au Loup, sur les inondations du printemps 2019 (Figure 50), l'équipe de l'OBV est allée observer sur le terrain l'impact potentiel des barrages sur le niveau de l'eau du lac au Loup. L'OBV était accompagné par le contremaître en voirie par intérim de la municipalité de Boileau et qui lui a fourni l'information ci-dessous.

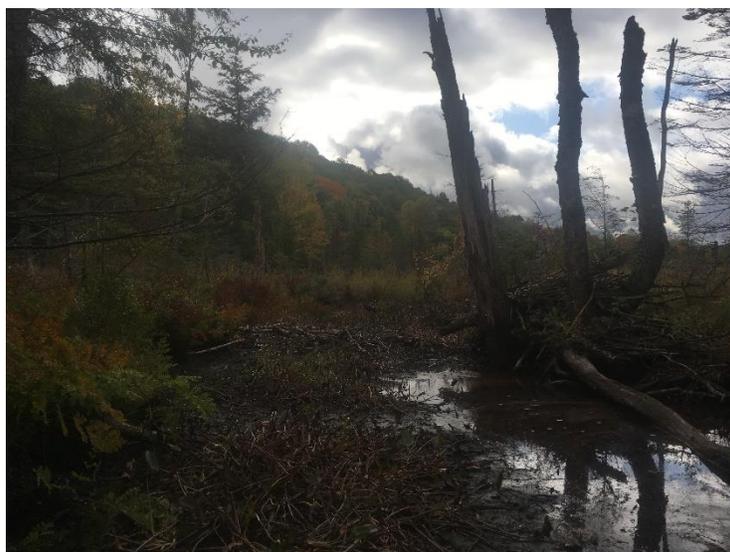
Figure 51 : Barrage 1 (B1)

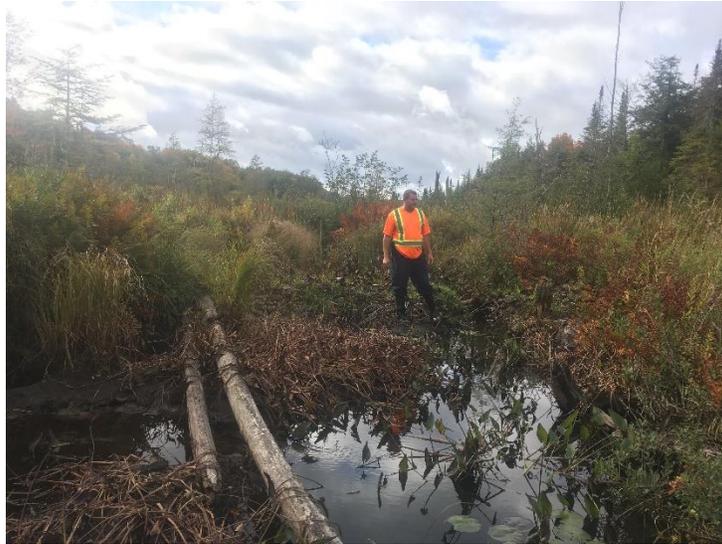
Figure 52 : Barrage 2 (B2)

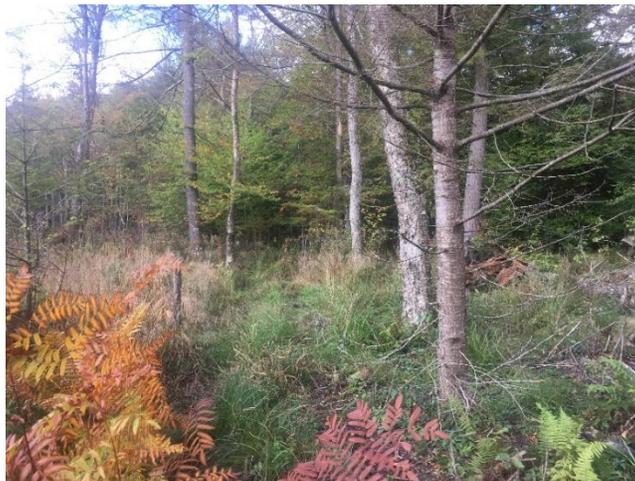
Figure 53 : Espèces d'arbres forestiers non typiques des milieux humides

En résumé, plusieurs caractéristiques du milieu humide en périphérie des barrages de castors montrent que l'eau n'a pas de fortes tendances à inonder celui-ci. En effet, on observe la présence de plusieurs espèces végétales associées au milieu forestier (Figure 53 et Figure 54). On note ensuite qu'aucune trace de sédimentation ou de tout autre délaissé de crue. L'impact des barrages de castor sur le milieu se résume principalement à la conservation du milieu humide entre les deux lacs, en accumulant des sédiments et conservant un niveau d'eau plus élevé en période d'étiage.

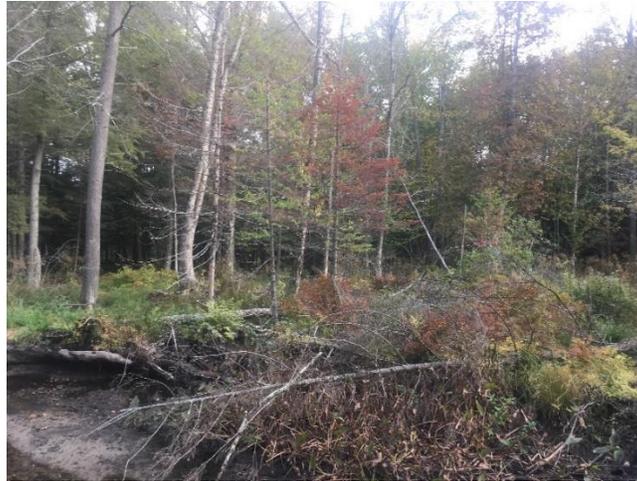
Figure 54 : Espèces d'arbres forestiers non typiques des milieux humides

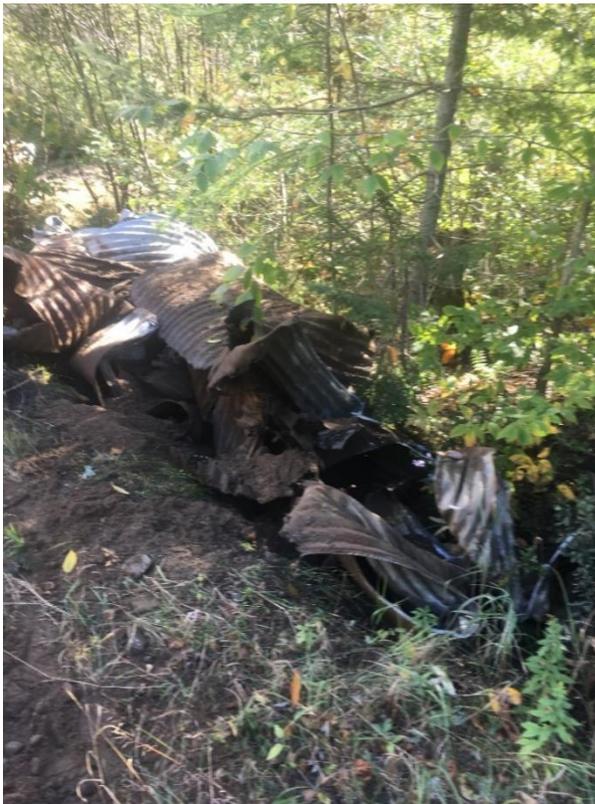
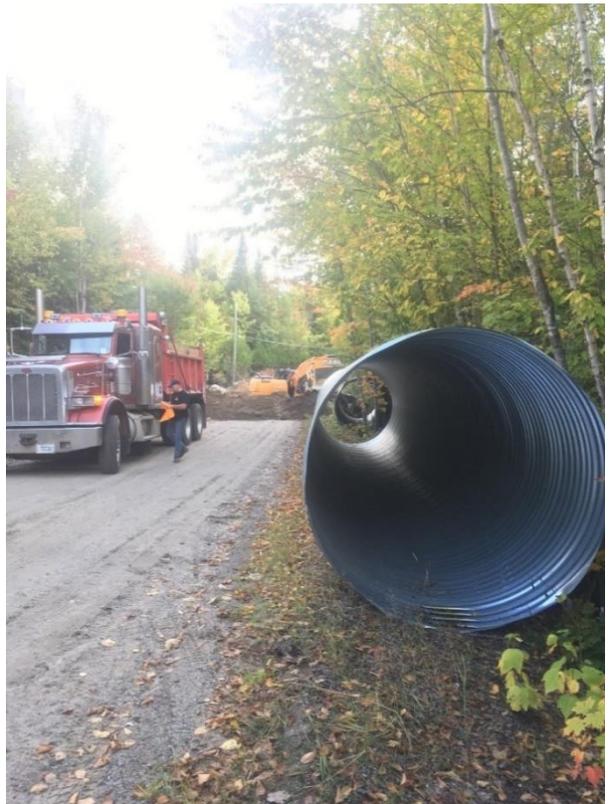
Figure 55 : Anciens ponceaux de 36 pouces (à gauche) et nouveau ponceau de sept pieds (à droite)

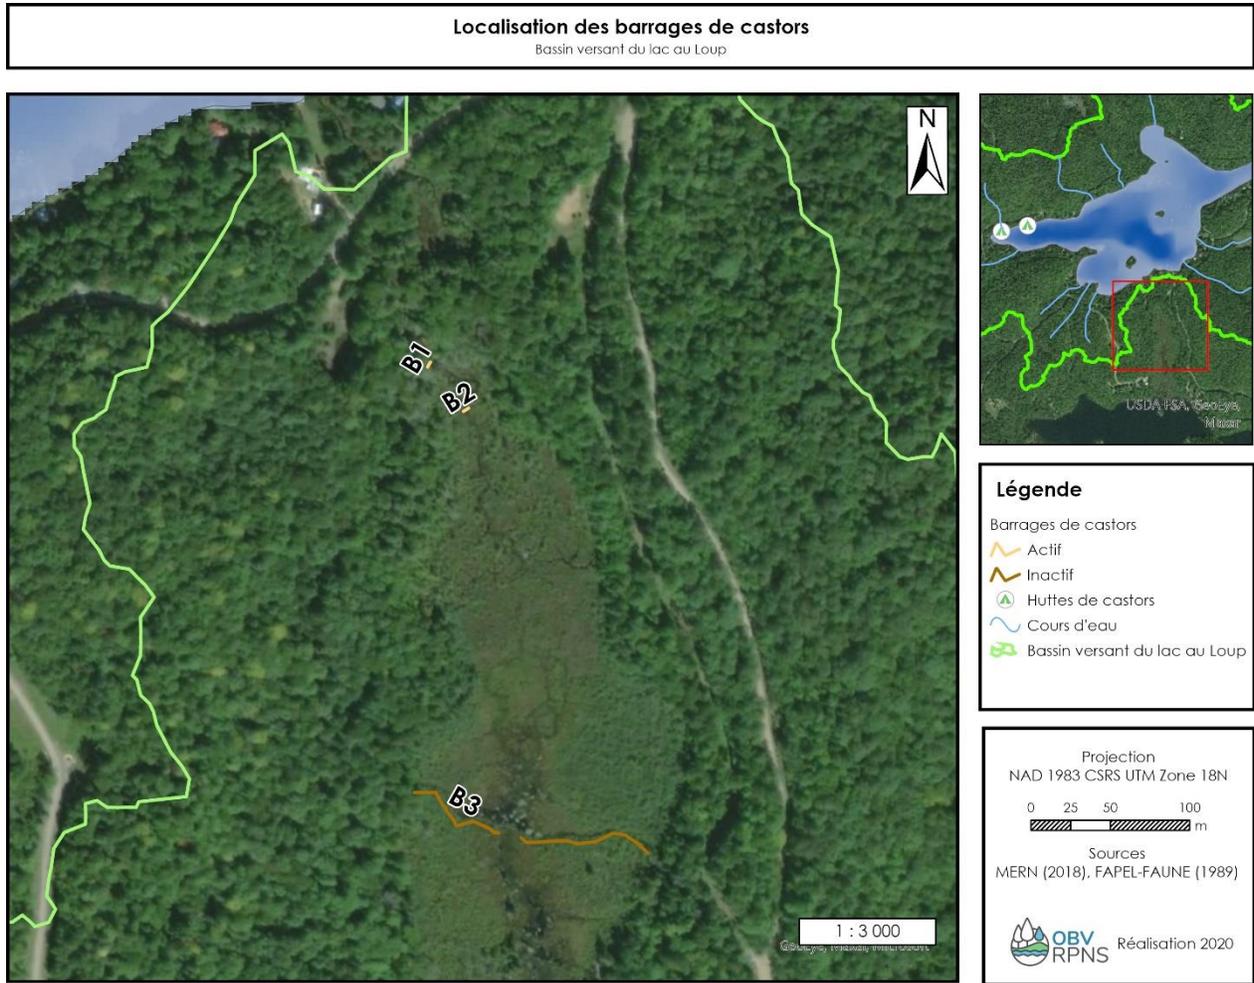
Figure 56 : Localisation des barrages de castors en aval du lac au Loup
