# FORUM DE L'EAU 2015 DE LA YAMASKA

Aménagement d'un marais filtrant en bordure du lac Bromont

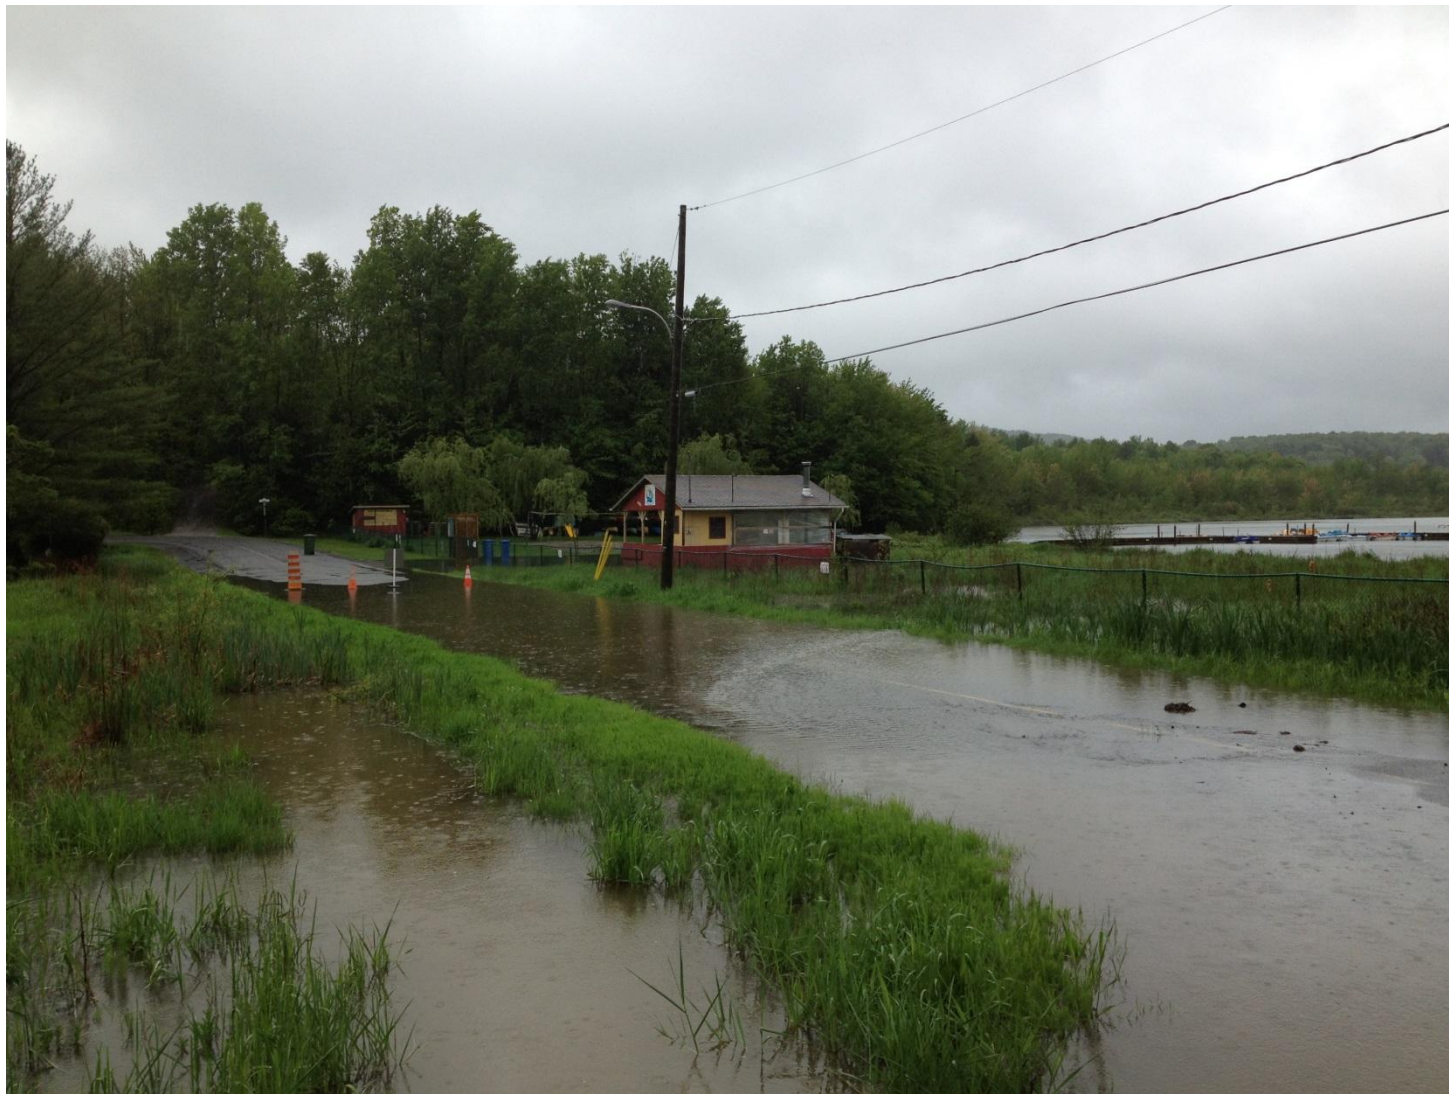
# Photo avant travaux

Inondation d'une section de la rue  
de l'Horizon

- Route construite en plaine inondable vers 1970
- Section de route constamment submergée
- Affaissement constant de la route
- Entretien difficile
- Sécurité des usagers (eau et glace)
- Fermeture de rue occasionnelle
